Asbestinventarisattest

Lovelingstraat 54/201, 2060 Antwerpen

Attestnummer : **20260318-000228.000**
Uitgegeven op : **18.03.2026**
Geldig tot : **18.03.2036**

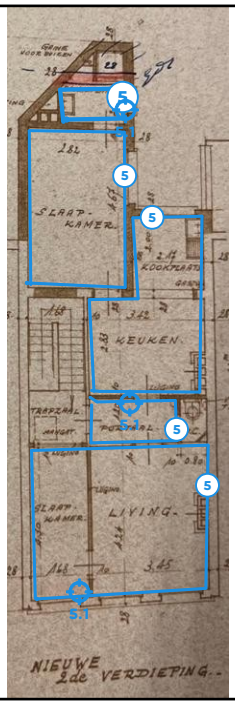
Plan 1.2: Muren

Beschrijving	Type	Actie
5. Pleisterwerk wanden	Geen asbest	-
5.1 Code: mm01	Mengmonster	-

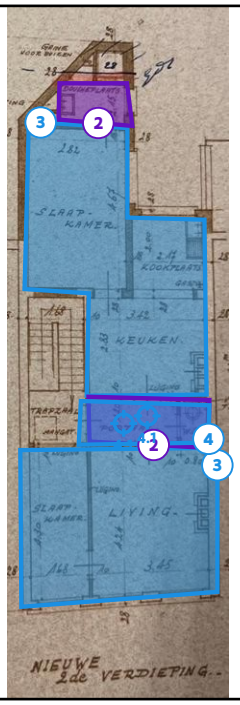
Plan 1.3: Plafonds

Beschrijving	Type	Actie
2. Vals plafond	Advies	-
3. Plafondplaat	Geen asbest	-
4. Pleisterwerk plafonds	Geen asbest	-
4.1 Code: MM02	Mengmonster	-

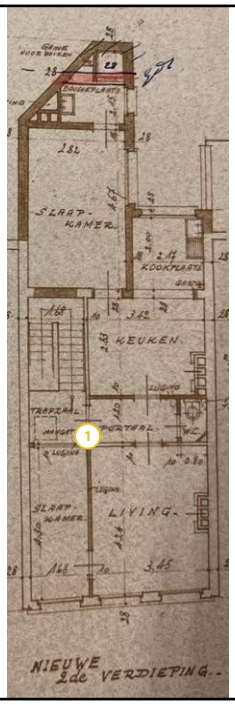
Plan 1.4: Andere materialen

Beschrijving	Type	Actie
1. Bakeliet zekeringsdoos	Asbestmateriaal	Zorgvuldig beheren

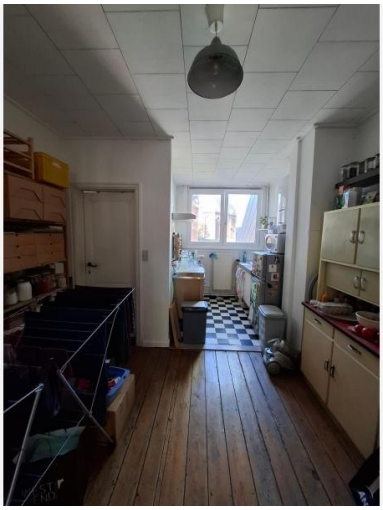
Fiche 3: Plafondplaat

Geen asbest

Beschrijving	Plafondplaat
Omgeving	Binnen
Primaire drager	Plafond
Bindmiddel van materiaal	Gips - kalk
Gebondenheid op basis van bindmiddel	Niet-hechtgebonden
Hoeveelheid (oppervlakte - dikte - aantal)	• 60,00 m^2 - 1,00 cm - 1 stuk
Totaal volume	0,60 m^3
Identificatiemethode	De asbestdeskundige gebruikt een bestaande laboanalyse als bewijsdocument met bevestiging door vaststelling en expertise.
Destructieve handeling voor identificatie	Nee
Opmerking	Zie asbestattest busnummer 101 voor monstername.
