Asbestinventarisattest

Lovelingstraat 54, 2060 Antwerpen
Gemeenschappelijke delen

Attestnummer : **20260318-000226.000**
Uitgegeven op : **18.03.2026**
Geldig tot : **Onbeperkt** (tenzij de toestand wijzigt)

Asbestveilig (maar mogelijk niet asbestvrij)

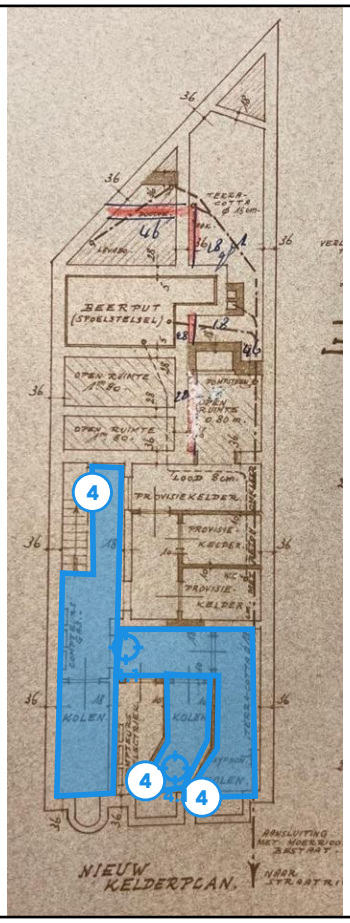
Plan 1.1: Kelder

Beschrijving	Type	Actie
4. Pleisterwerk kelderplafond	Geen asbest	-
4.1 Code: mm02	Mengmonster	-

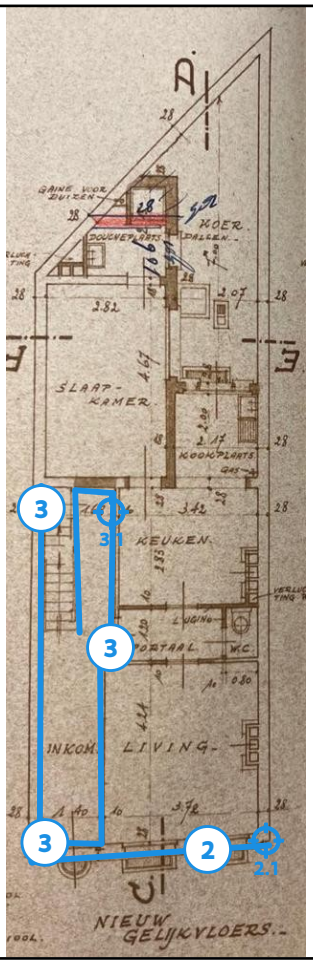
Plan 1.2: Gelijkvloers muren

Beschrijving	Type	Actie
2. Crepi voorgevel	Geen asbest	-
2.1 Code: mm03	Puntmonster	-
3. Pleisterwerk trappenhal	Geen asbest	-
3.1 Code: mm01	Mengmonster	-

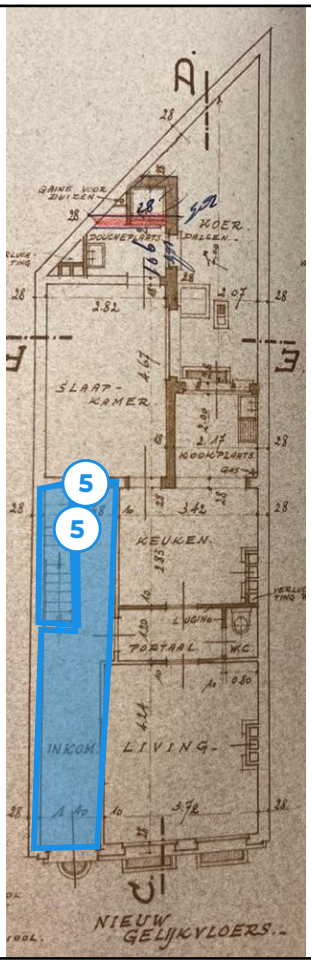
Plan 1.3: Gelijkvloers plafond

Beschrijving	Type	Actie
5. Plafondplaat	Geen asbest	-

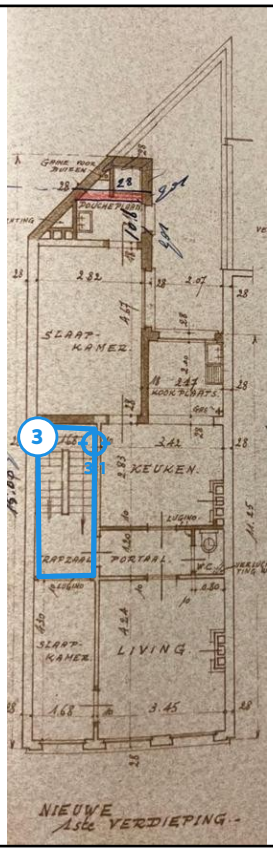
Plan 1.4: Verdieping 1 muren

Beschrijving	Type	Actie
3. Pleisterwerk trappenhal	Geen asbest	-
3.1 Code: mm01	Mengmonster	-

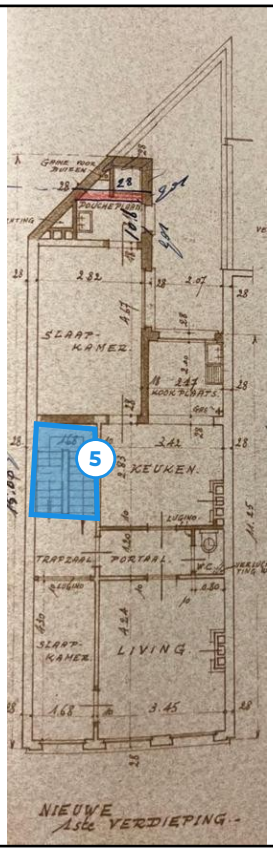
Plan 1.5: Verdieping 1 plafonds

Beschrijving	Type	Actie
5. Plafondplaat	Geen asbest	-

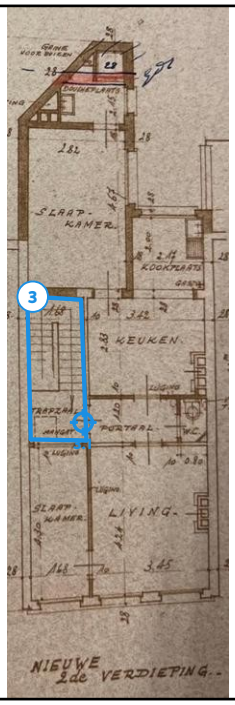
Plan 1.6: Verdieping 2 muren

Beschrijving	Type	Actie
3. Pleisterwerk trappenhal	Geen asbest	-
3.1 Code: mm01	Mengmonster	-

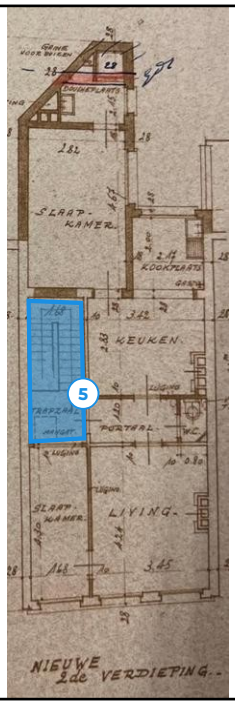
Plan 1.7: Verdieping 2 plafonds

Beschrijving	Type	Actie
5. Plafondplaat	Geen asbest	-

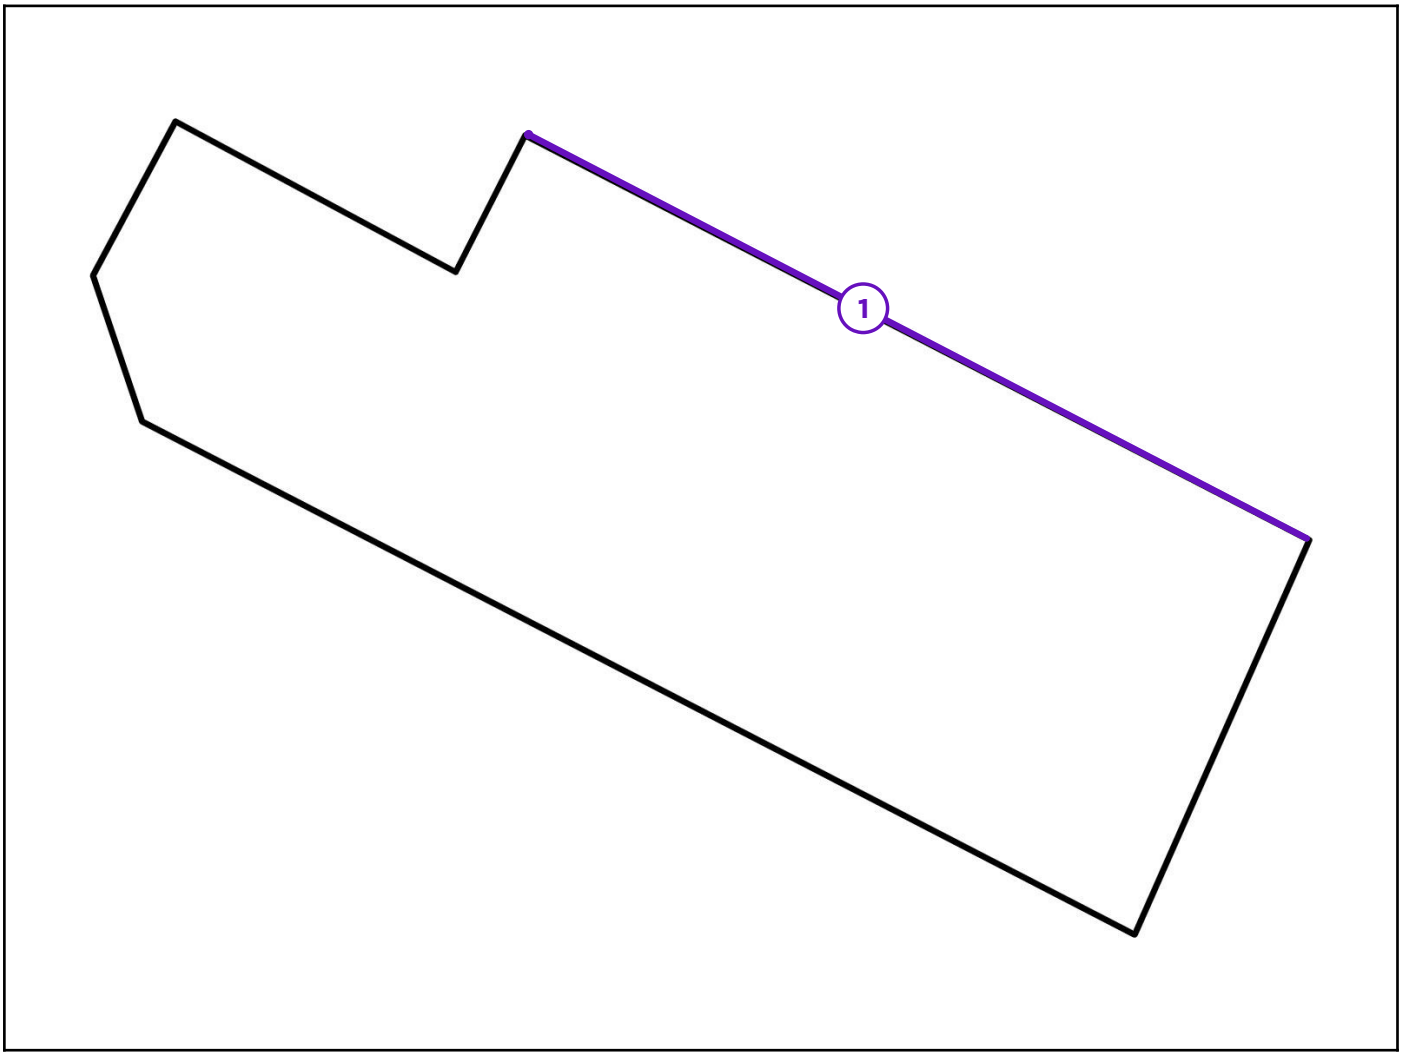
Plan 1.8: Dak

Beschrijving	Type	Actie
1. Gevelleien buren	Advies	-

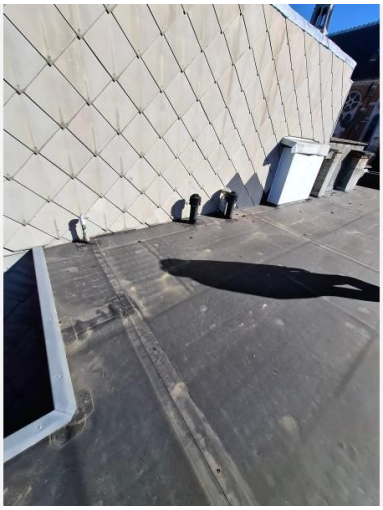
Fiche 1: Gevelleien buren

Gevelleien van zijgevel op het dak. Dit behoort niet tot deze inventaris, maar is een aandachtspunt omdat de leien mogelijks asbesthoudend zijn.

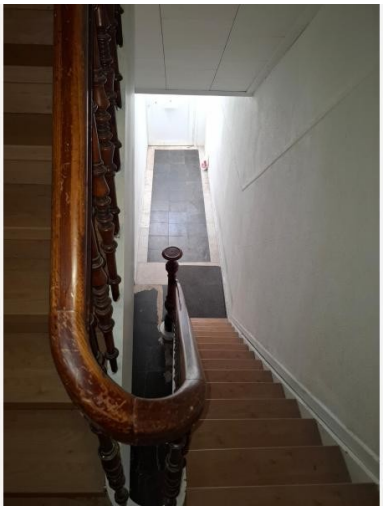
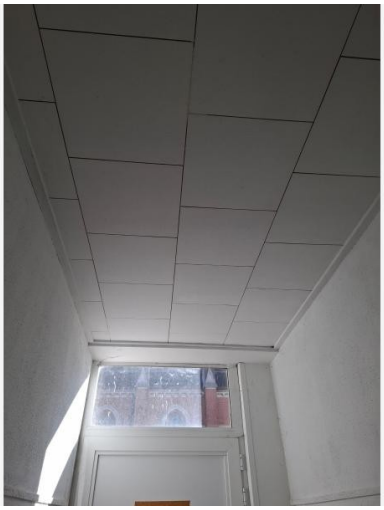
Fiche 5: Plafondplaat

Geen asbest

Beschrijving	Plafondplaat
Omgeving	Binnen
Primaire drager	Plafond
Bindmiddel van materiaal	Gips - kalk
Gebondenheid op basis van bindmiddel	Niet-hechtgebonden
Hoeveelheid (oppervlakte - dikte - aantal)	• 10,00 m^2 - 1,00 cm - 1 stuk
Totaal volume	0,10 m^3
Identificatiemethode	De asbestdeskundige gebruikt een bestaande laboanalyse als bewijsdocument met bevestiging door vaststelling en expertise.
Destructieve handeling voor identificatie	Nee
Opmerking	De hoeveelheid is een zo nauwkeurig mogelijke opmeting, waar evenwel kleine afwijkingen op mogelijk zijn. Zie laboanalyse plafondplaat appartement verdieping 2.

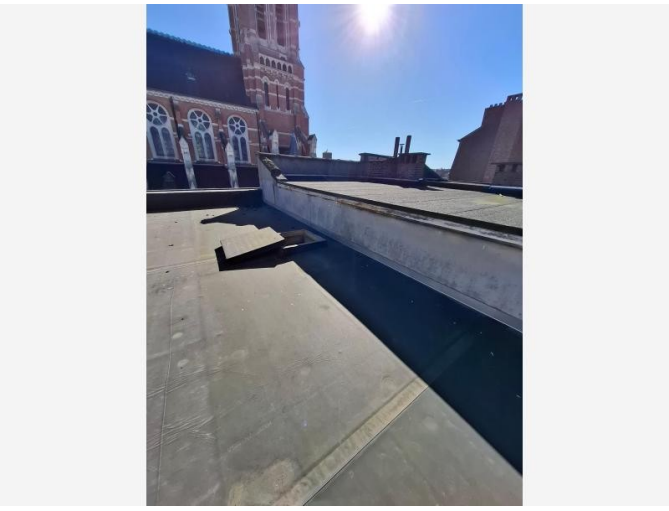
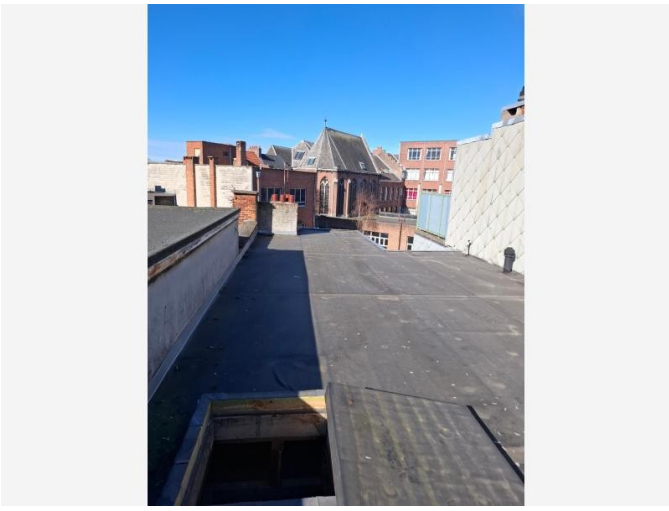
Fiche 6: Dakbedekking – Niet asbestverdacht (EPDM)

Beschrijving	Notitie	Terug te vinden op plannen
Fiche 6: Dakbedekking - Niet asbestverdacht (EPDM)	Het dak werd volledig gestript en opnieuw aangelegd met nieuwe materialen. Zie bewijsmateriaal.	-
Fiche 7: Rookgaskanalen - Niet asbestverdacht (gresbuizen)	Vanuit de schouwen die uitmonden op het plat dak zijn er geen asbestverdachte rookgaskanalen waarneembaar. De meeste schouwen hebben geen rookgaskanalen en de overige rookgaskanalen zijn niet asbestverdacht (voor zover het blote oog kan reiken).	-
Fiche 8: Dak - renovatie	Het dak werd volledig gerenoveerd zoals de bewijsodocumenten het aangeven.	-
