Asbestinventarisattest

Fruithoflaan 86, 2600 Antwerpen
Gemeenschappelijke delen

Attestnummer : **20241127-000222.000**
Uitgegeven op : **27.11.2024**
Geldig tot : **27.11.2034**

Asbestveilig (maar niet asbestvrij)

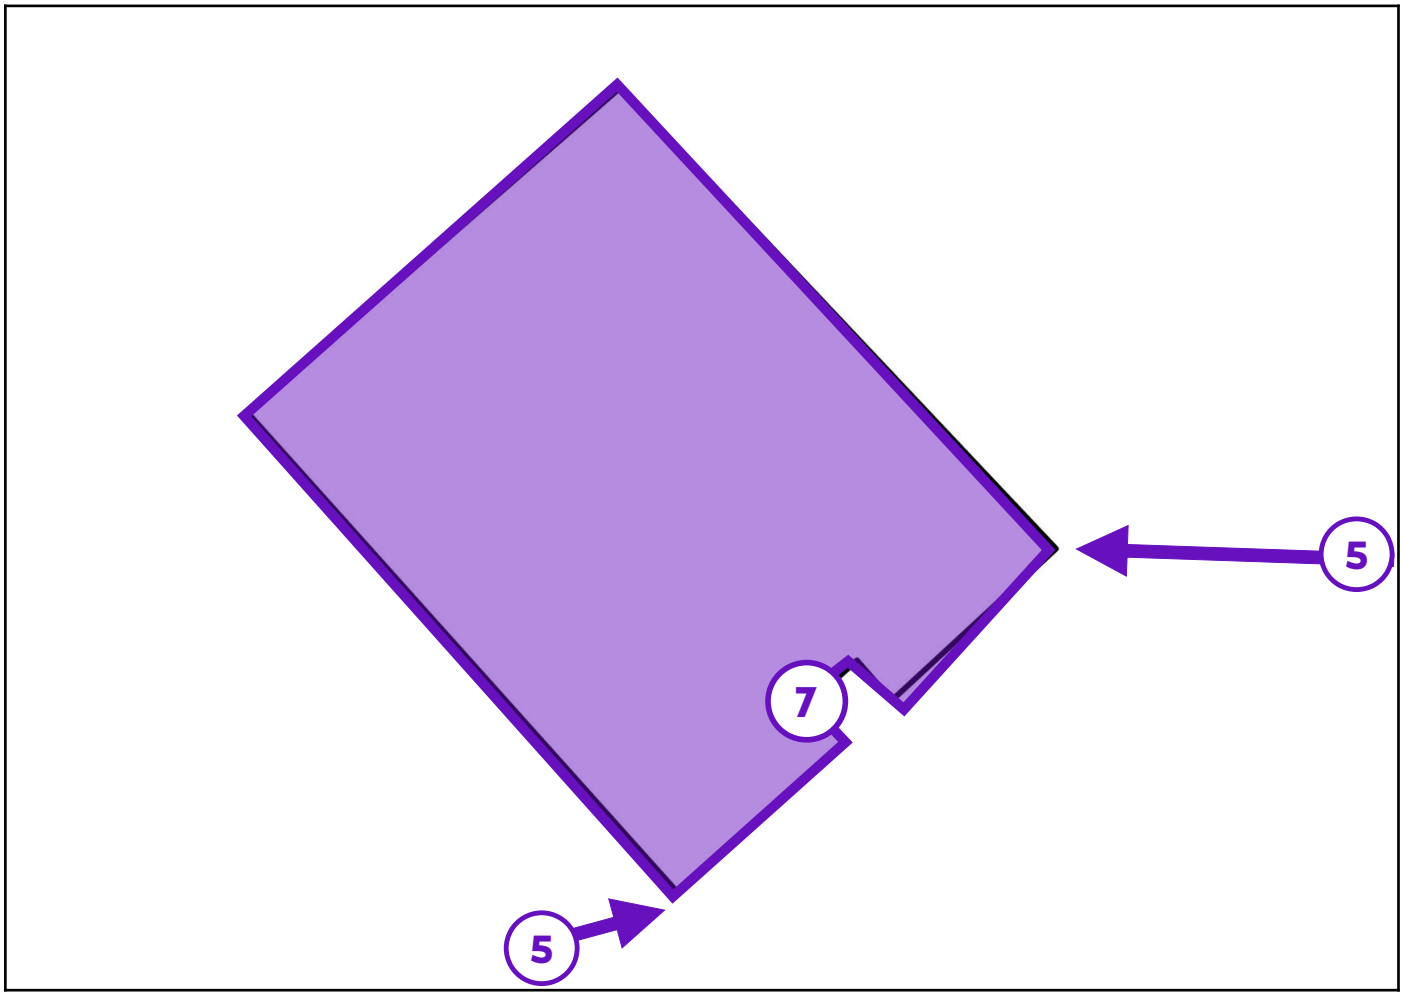
Plan 1.1: Hoofdgebouw plan

Beschrijving	Type	Actie
5. Mastiek niet verdacht (visueel vastgesteld)	Advies	-
7. Roofing plat dak (niet verdacht - factuurbewijs)	Advies	-

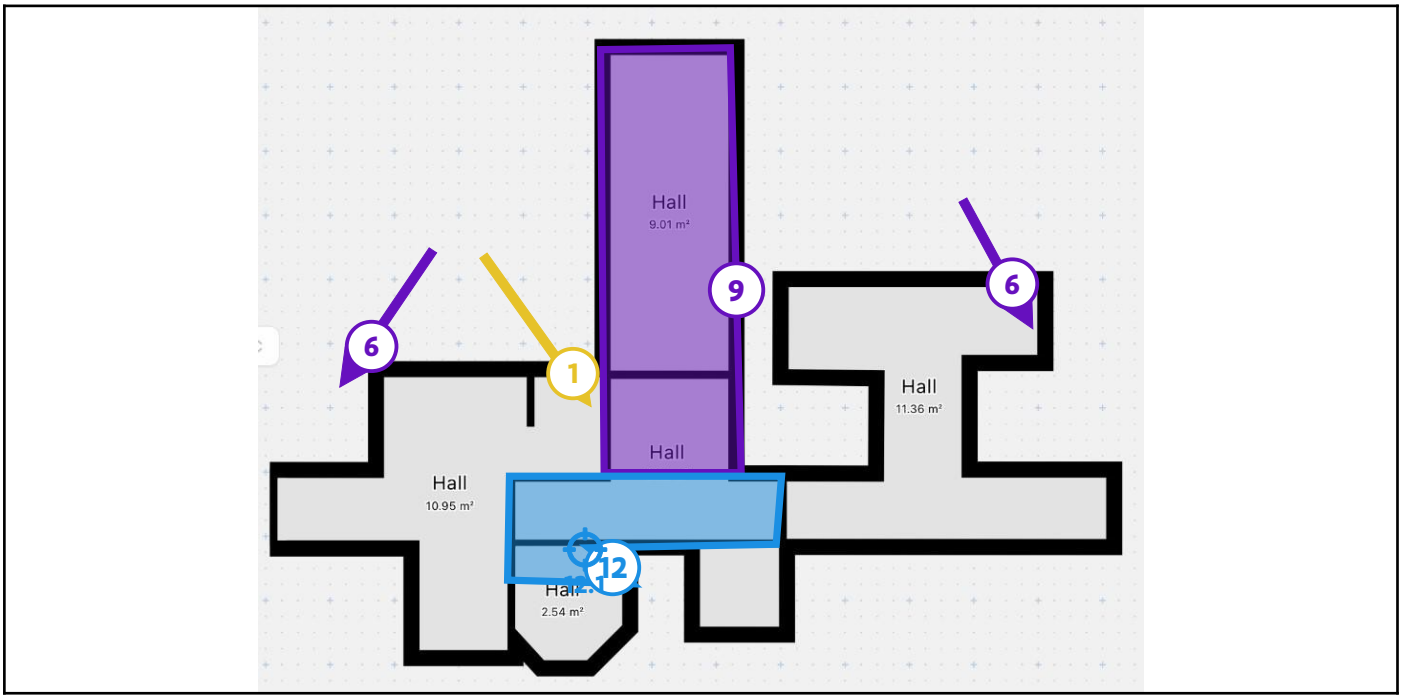
Plan 1.2: Gelijkvloers

Beschrijving	Type	Actie
1. Bakeliet tellerkast	Asbestmateriaal	Zorgvuldig beheren
6. Stortkokers	Advies	-
9. valse plafonds	Advies	-
12. Plafondpleister	Geen asbest	-
12.1 Code: 3	Mengmonster	-

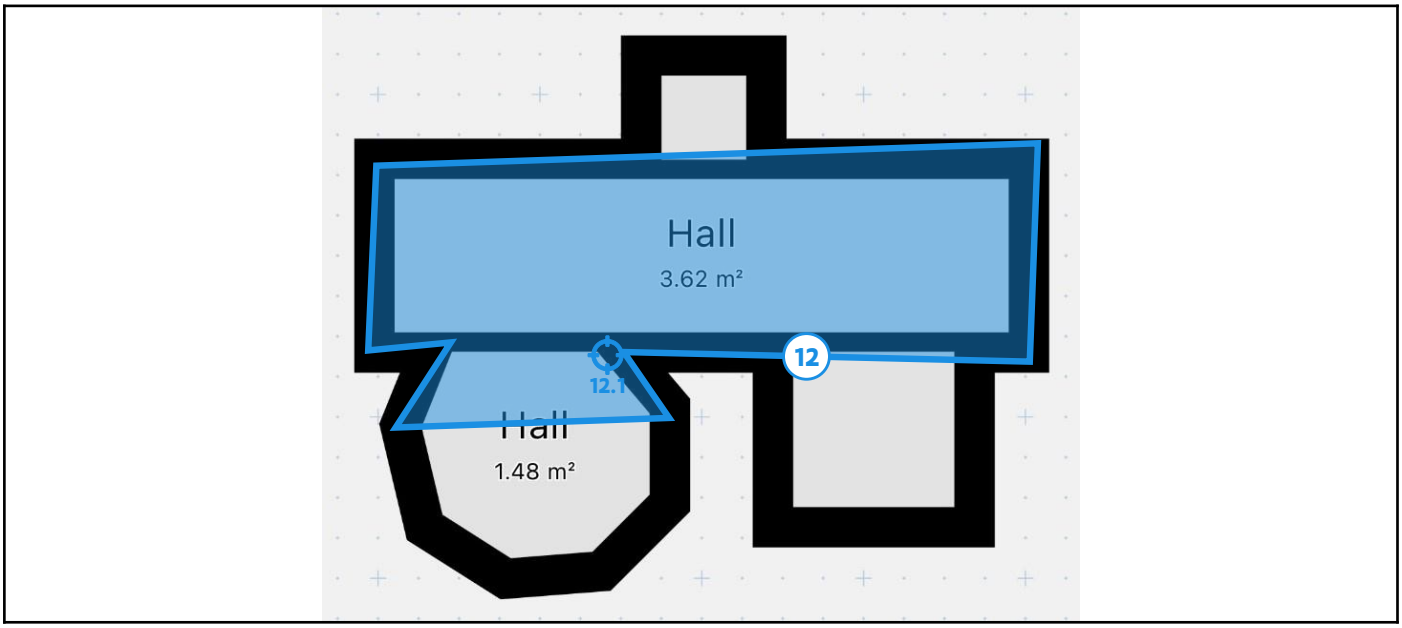
Plan 1.3: Verdieping 1-8

Beschrijving	Type	Actie
12. Plafondpleister	Geen asbest	-
12.1 Code: 3	Mengmonster	-

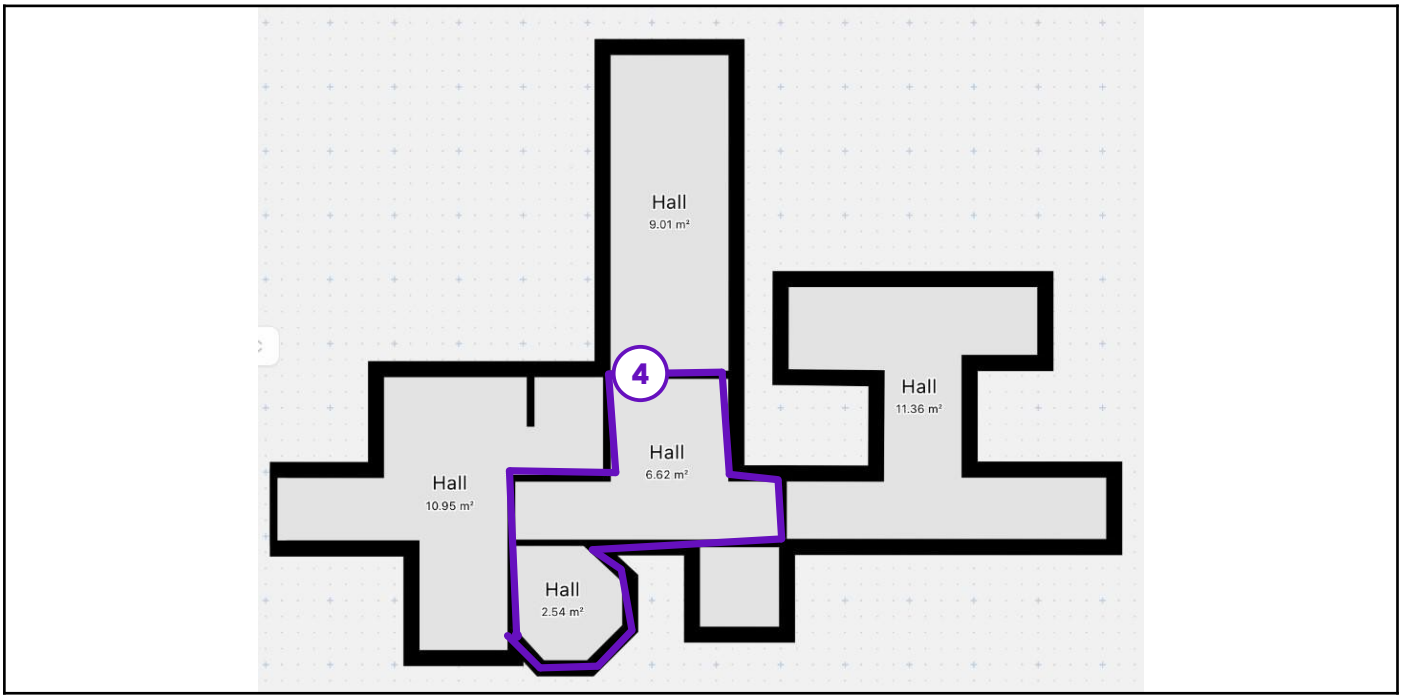
Plan 1.4: Gelijkvloers

Beschrijving	Type	Actie
4. Muurpleister	Advies	-

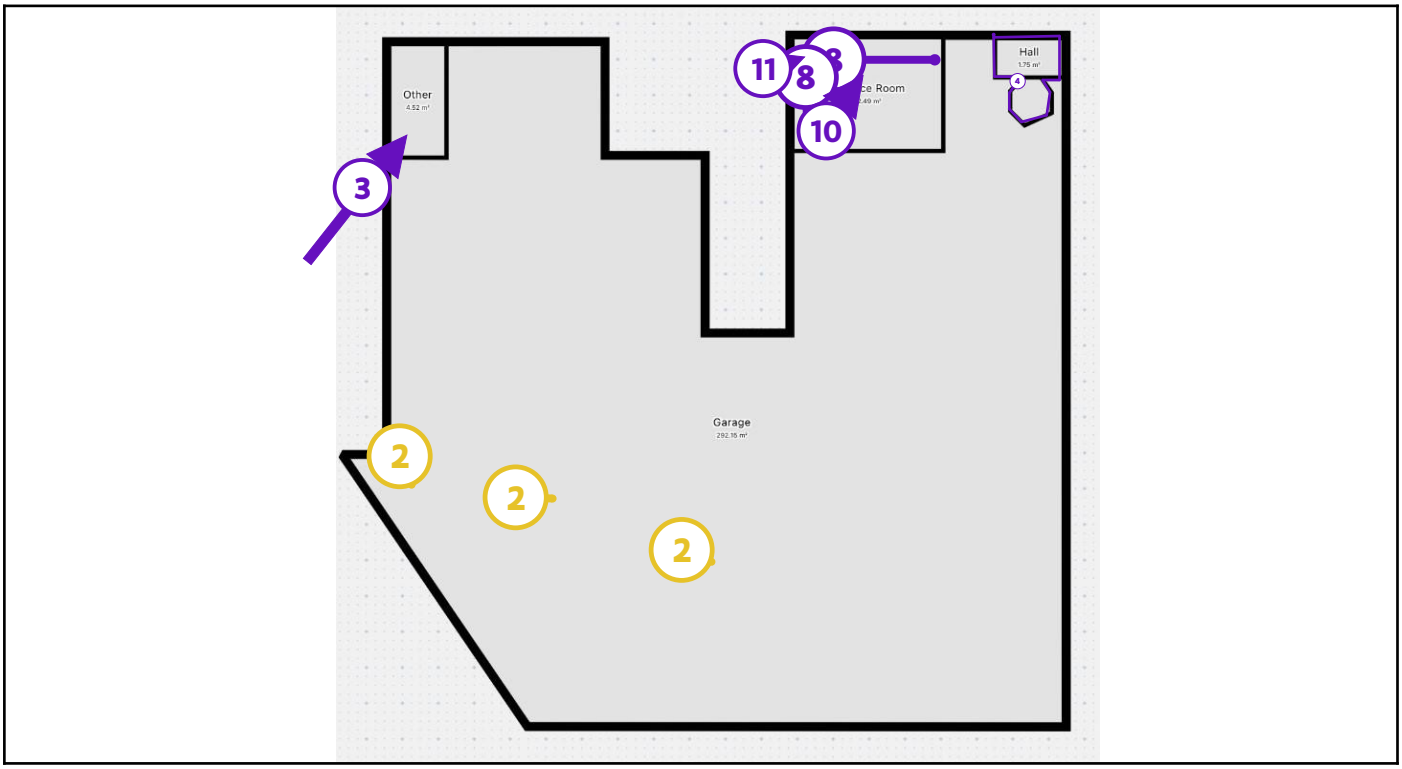
Plan 1.5: Kelder

Beschrijving	Type	Actie
2. AC afvoerbuis (visueel vastgesteld)	Asbestmateriaal	Zorgvuldig beheren
3. Tweede stooklokaal	Beperking	-
4. Muurpleister	Advies	-
8. Leidingisolatie: niet verdacht	Advies	-
10. HVAC-installatie	Advies	-
11. Roetluik	Advies	-

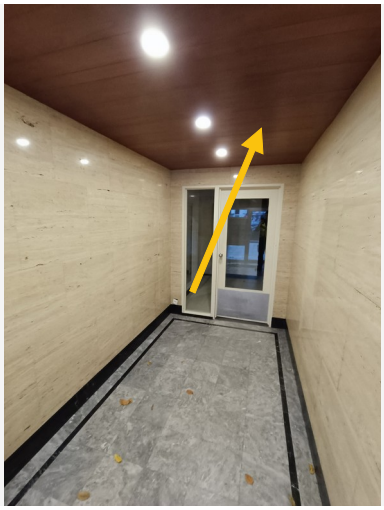
Fiche 9: valse plafonds

Er zijn plafonds afgewerkt in plaatmateriaal. Het is niet duidelijk of er pleisterwerk of verdacht materiaal aanwezig is achter deze valse plafonds, het is aangewezen om bijkomend onderzoek uit te voeren bij werken.

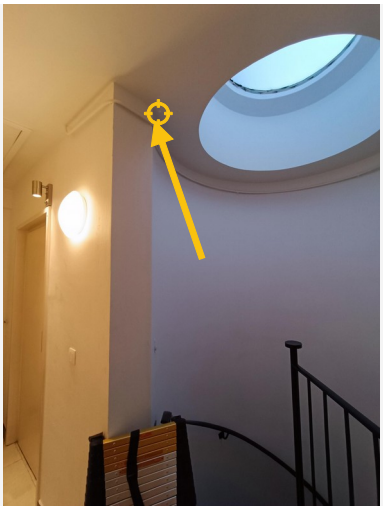
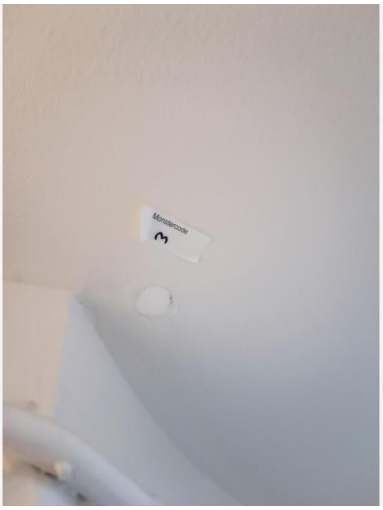
Fiche 12: Plafondpleister

Geen asbest

#	Type	Referentie	Resultaat
12.1	Mengmonster	3	Geen asbest

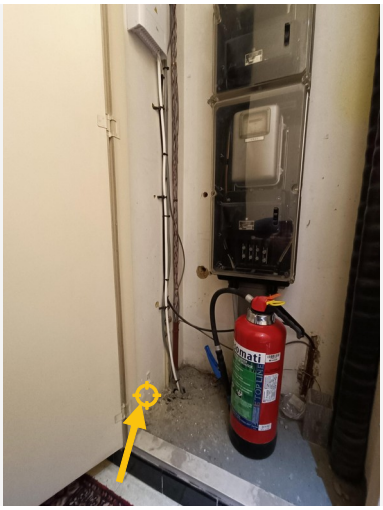
Fiche 13: Muurpleister bezemkasten

Geen asbest

#	Type	Referentie	Resultaat
13.1	Mengmonster	1	Geen asbest
13.2	Mengmonster	2	Geen asbest
