Asbestinventarisattest

Dambruggestraat 324/101, 2060 Antwerpen

Attestnummer : **20260208-000001.000**
Uitgegeven op : **08.02.2026**
Geldig tot : **Onbeperkt** (tenzij de toestand wijzigt)

Asbestveilig (maar mogelijk niet asbestvrij)

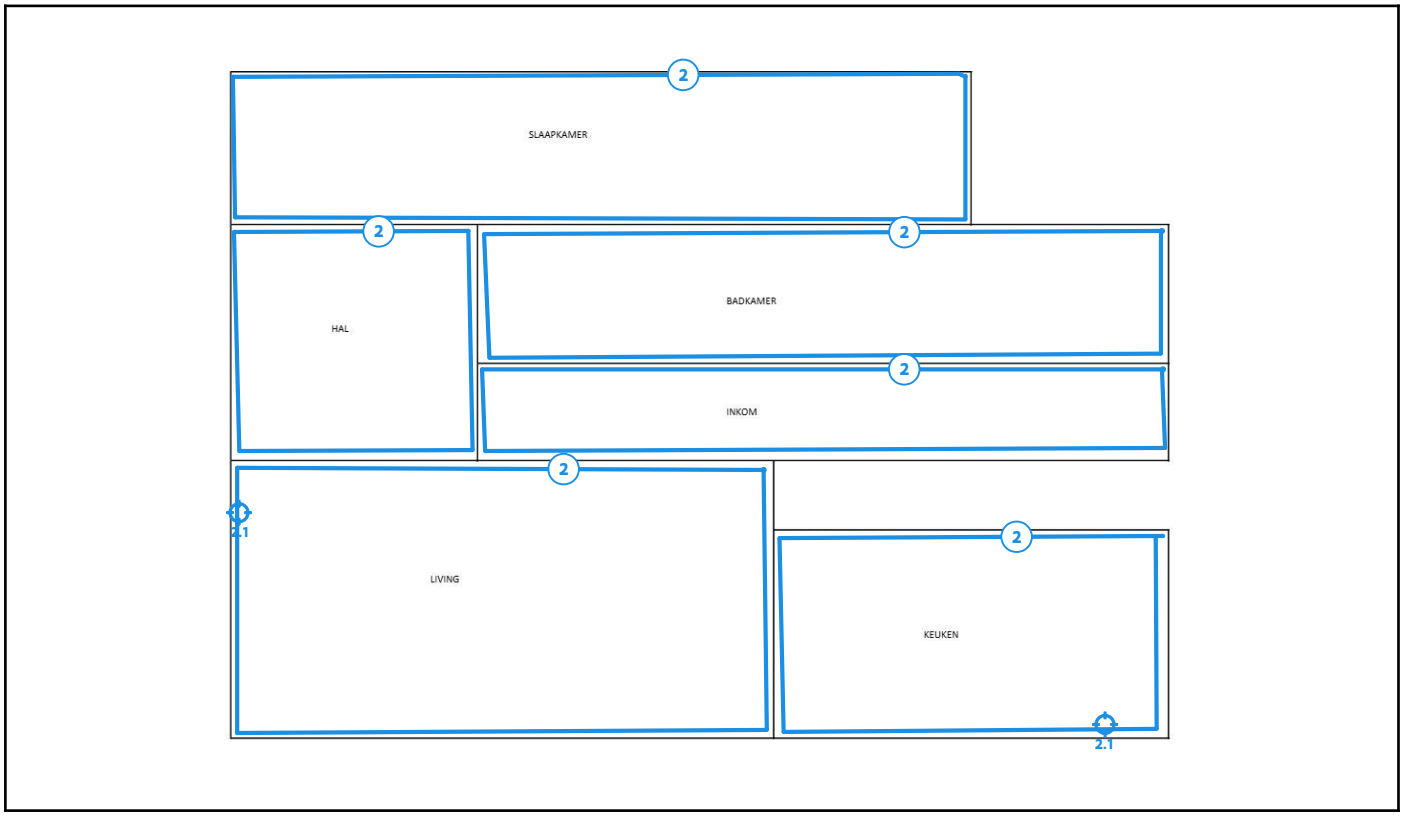
Plan 1.1: grondplan 1ste verdieping

Beschrijving	Type	Actie
2. Pleisterwerk wanden	Geen asbest	-
2.1 Code: bezetting muren	Mengmonster	-

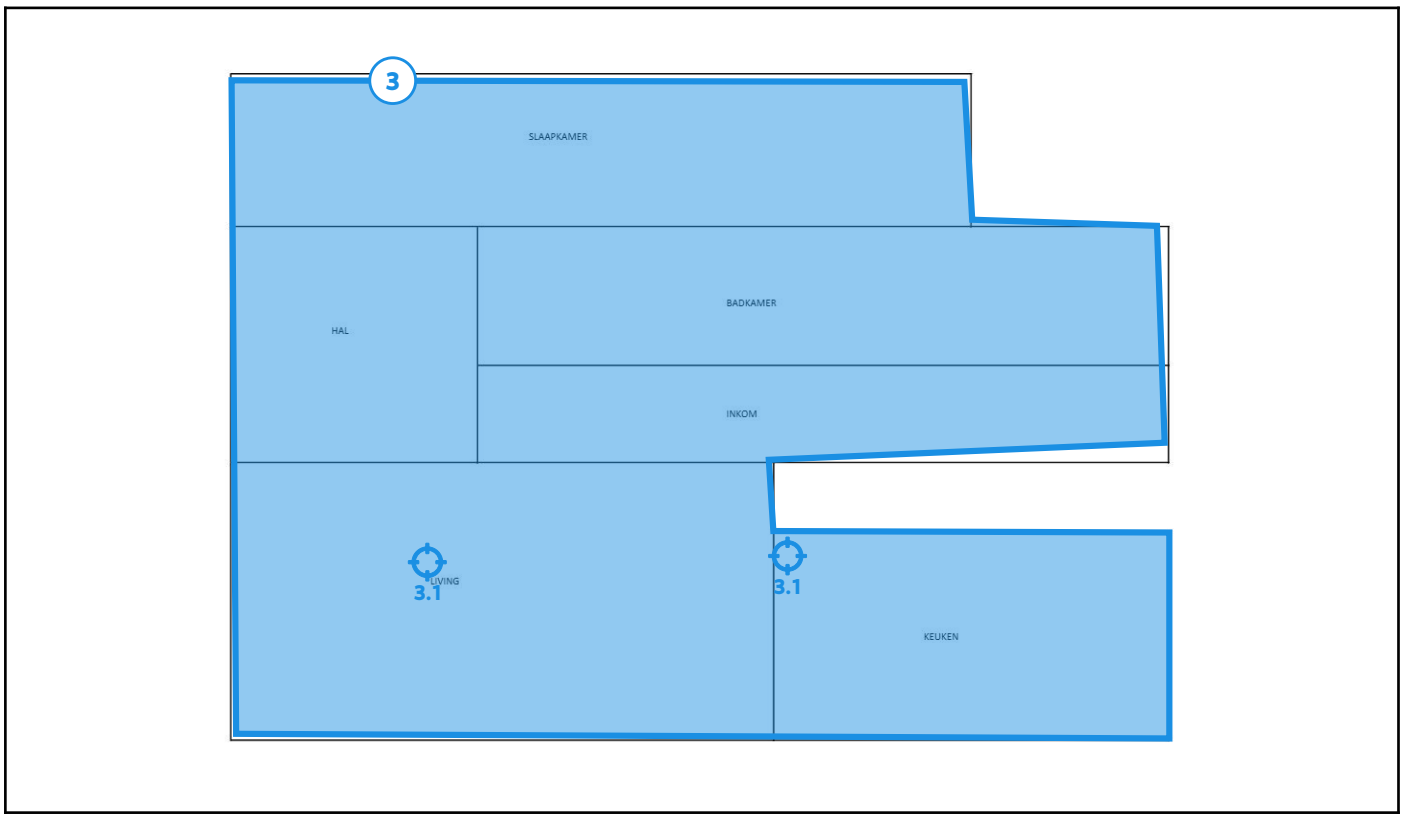
Plan 1.2: grondplan 1ste verdieping

Beschrijving	Type	Actie
3. Pleisterwerk plafond	Geen asbest	-
3.1 Code: 2. Bezetting plafond	Mengmonster	-

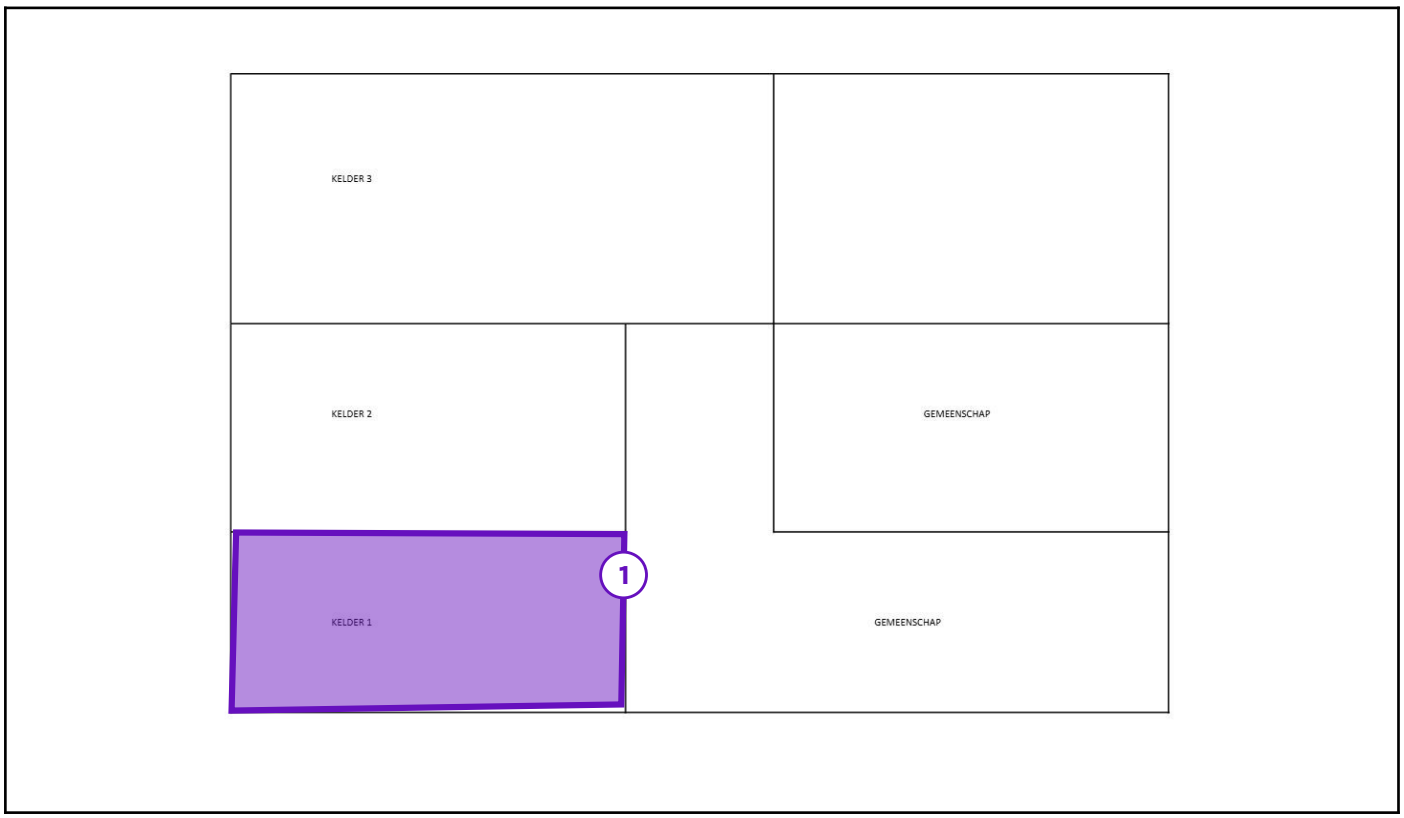
Plan 1.3: grondplan kelder

Beschrijving	Type	Actie
1. Berging	Advies	-
