Asbestinventarisattest

Statiestraat 145, 2600 Antwerpen

Attestnummer : **20260424-000270.000**
Uitgegeven op : **24.04.2026**
Geldig tot : **24.04.2036**

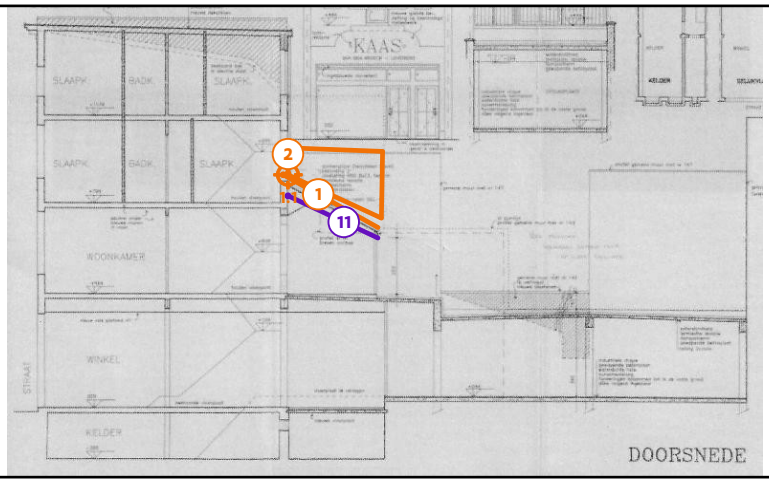
Plan 1.2: plan doorsnede

Beschrijving	Type	Actie
1. Dak bestaande uit leien	Asbestmateriaal	Verwijderen
1.1 Code: PL 5	Puntmonster	-
2. Gevel met leien	Asbestmateriaal	Verwijderen
11. onderdak schuin dak niet waarneembaar	Overige ruimte of materiaal	-

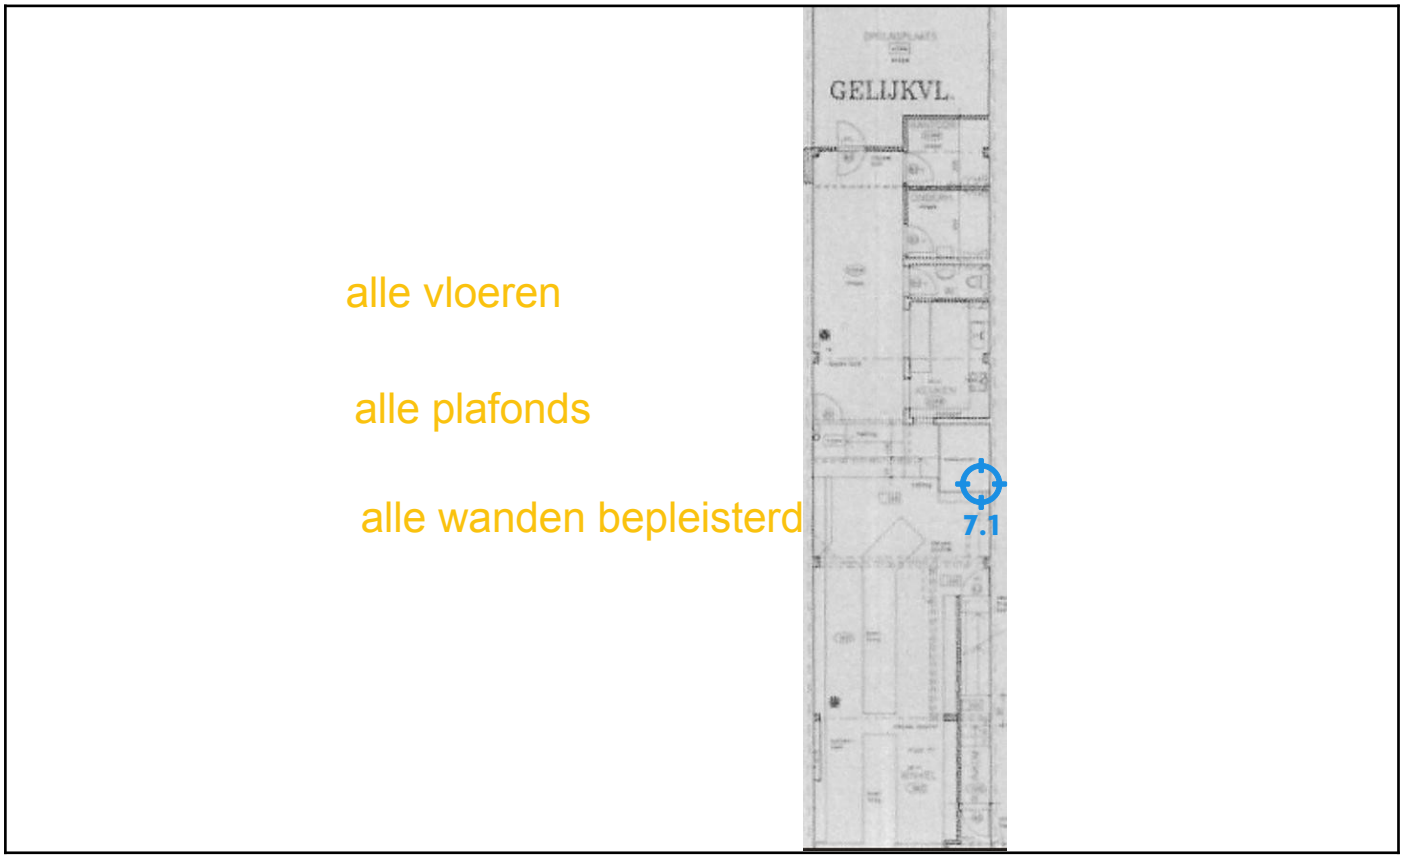
Plan 1.3: plan glv

Beschrijving	Type	Actie
4. valse plafonds	Advies	-
5. diverse niet asbestverdachte vloeren	Advies	-
7. pleisterwerk wanden	Geen asbest	-
7.1 Code: MW 1	Mengmonster	-

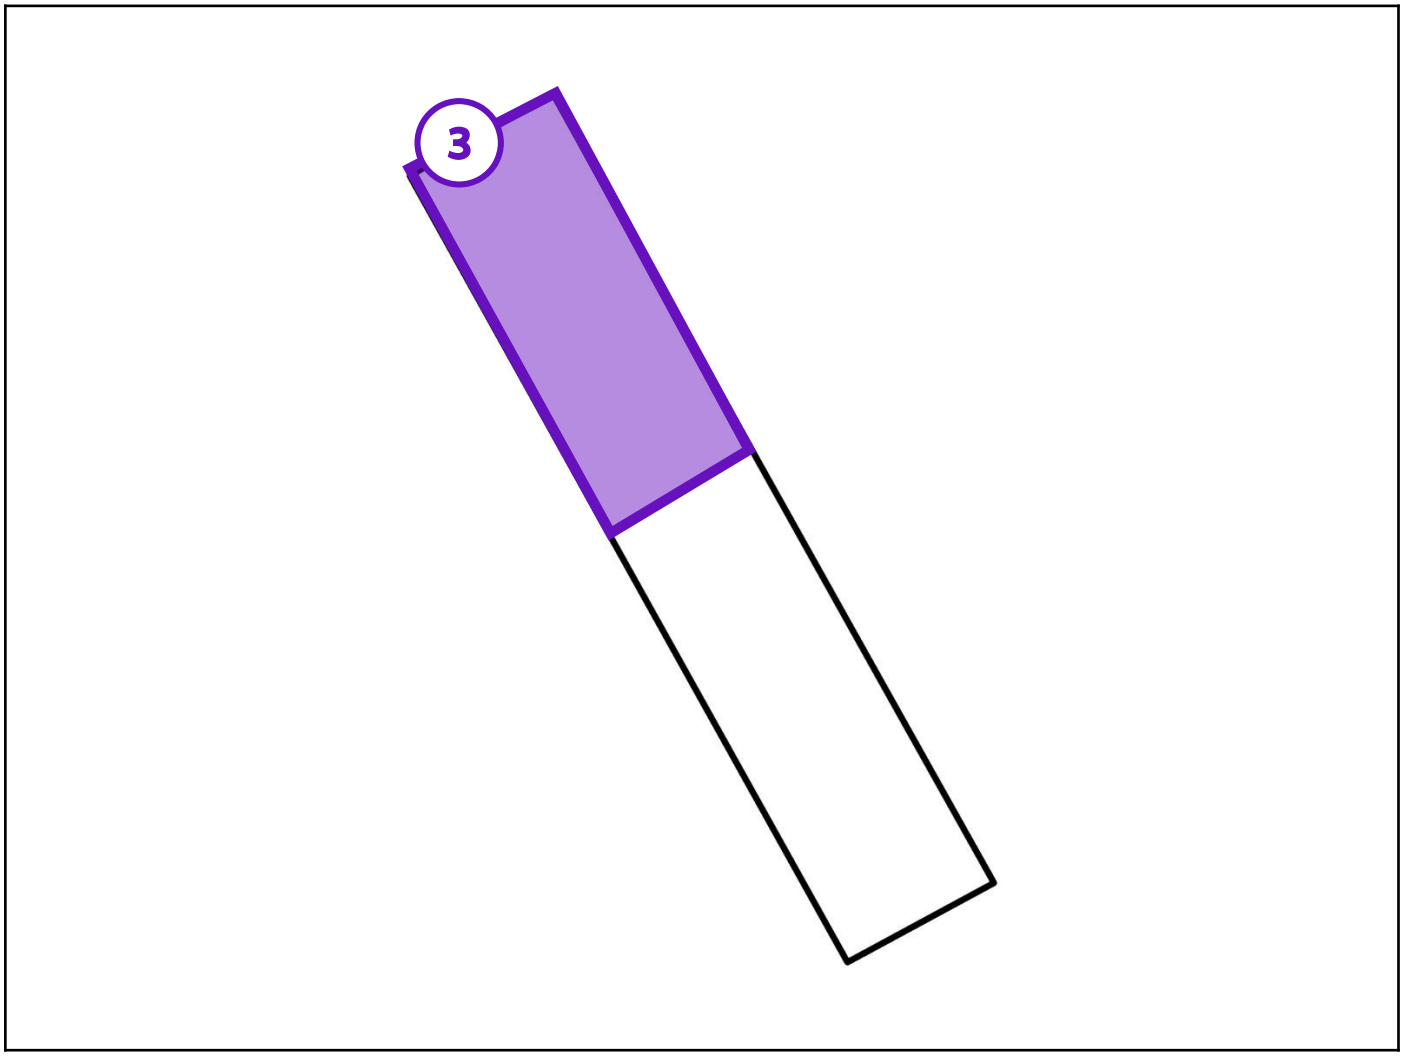
Plan 1.7: Hoofdgebouw plan

Beschrijving	Type	Actie
3. Dak (beperking)	Beperking	-

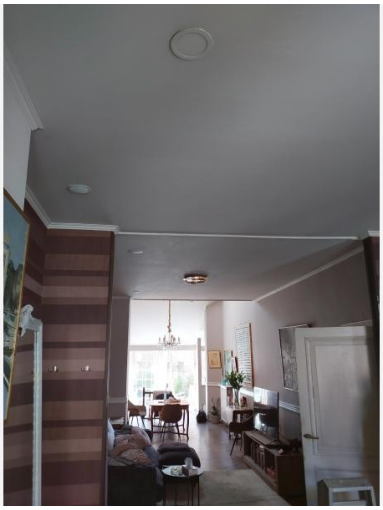
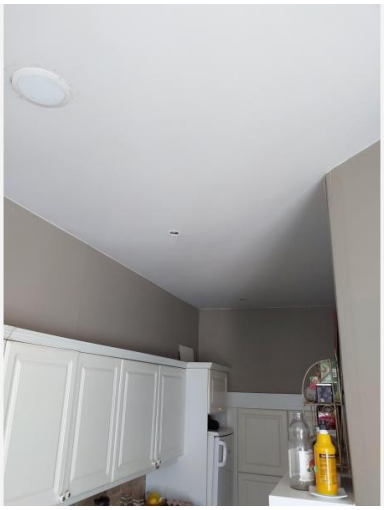
Fiche 4: valse plafonds

In de ganse woning is gebruik gemaakt van valse plafonds. De deskundige kan geen uitspraak doen over eventuele onderliggende materialen

Basis voor advies	De asbestdeskundige beoordeelt het materiaal als niet-asbestverdacht.

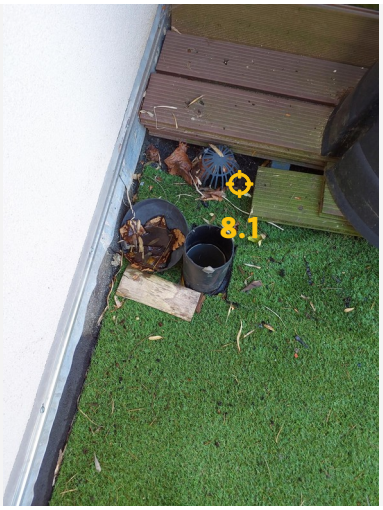
Fiche 8: Roofing plat dak

Geen asbest

#	Type	Referentie	Resultaat
8.1	Puntmonster	PR 4	Geen asbest
