# Asbestinventarisatetest

Boekenberglei 22/402, 2100 Antwerpen

Attestnummer : 20260312-000268.000

Uitgegeven op : 12.03.2026

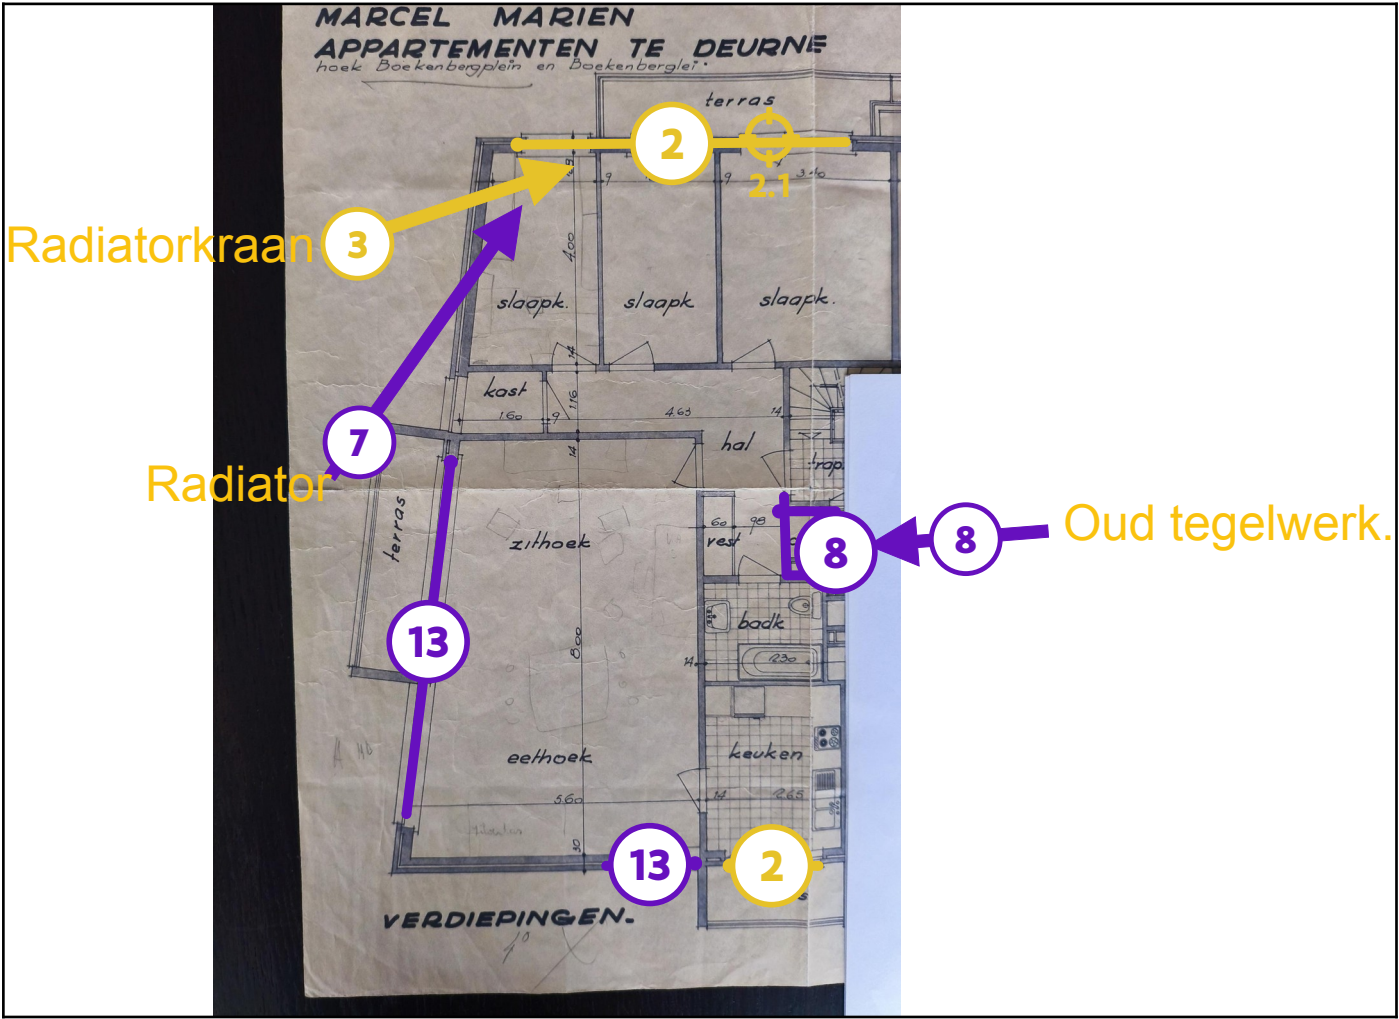
# Plan 1.3: Grondplan appartement 402

| Beschrijving | Type | Actie |
|---|---|---|
| 13. Kit niet verdacht (visueel vastgesteld woonkamer) | Overige ruimte of materiaal | - |

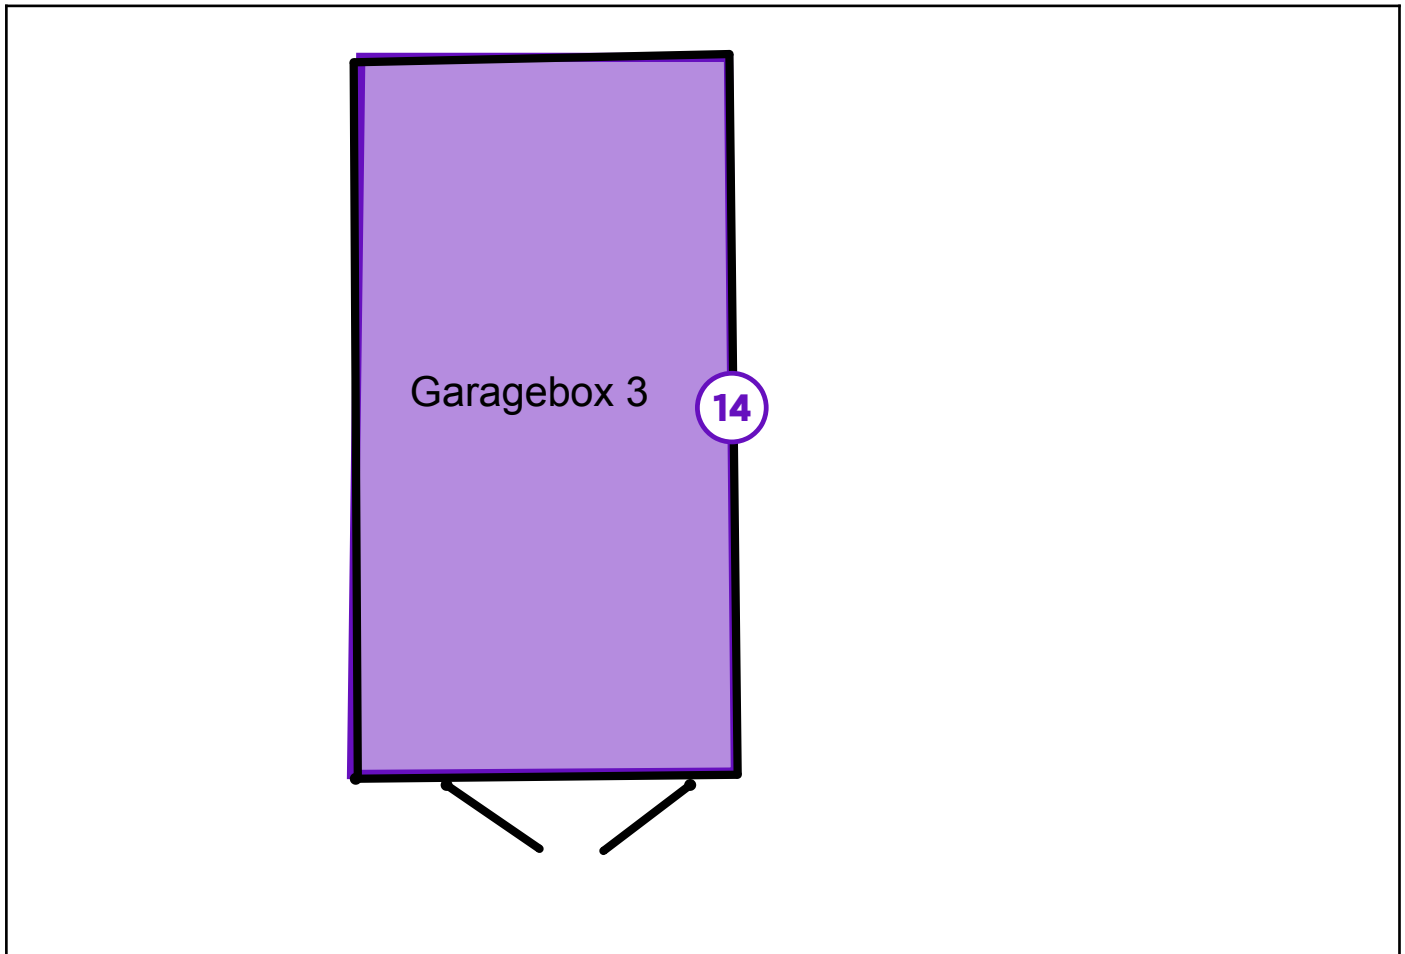
## Plan 2.2: Grondplan garagebox 3 kopie

| Beschrijving | Notitie | Terug te vinden op plannen |
|---|---|---|
| Fiche 14: Dakbedekking garages (gd). | <p>Volgens het inspectieprotocol is een monstername van roofing verplicht om dit te identificeren als niet-asbesthoudend.</p> <p>Roofing van een appartementsgebouw of garages in serie behoort tot de gemeenschappelijke delen.</p> <p>De dakbedekking (roofing) zal gecontroleerd en beschreven worden in het asbestattest van de GD.</p> <p>Bij werken of schade dit melden bij de gebouwbeheerder</p> | Plan 2.2: Grondplan garagebox 3 kopie |

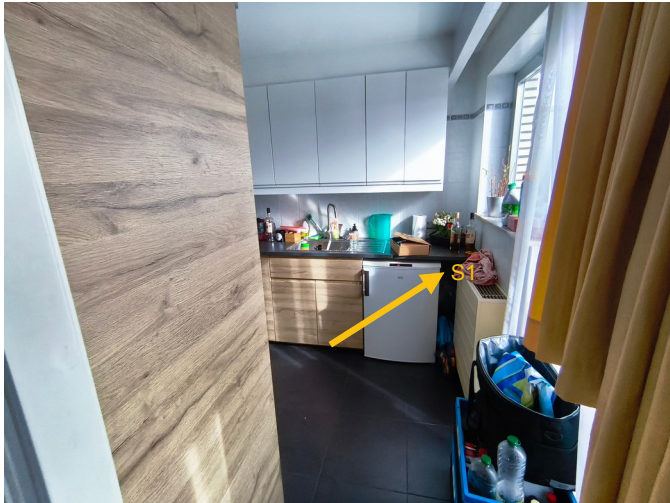
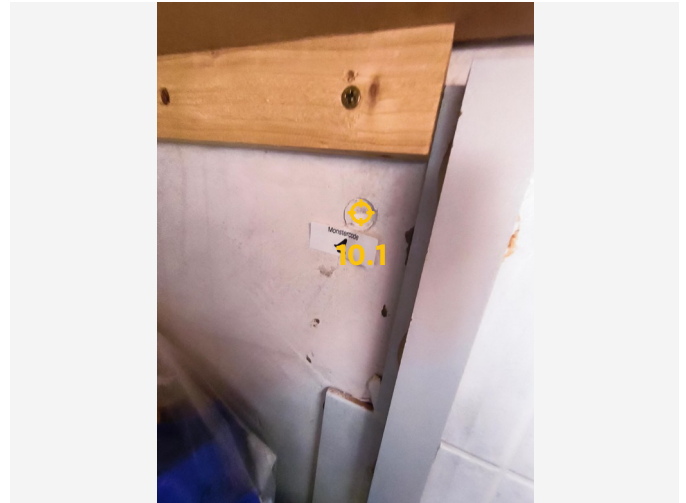
## Fiche 10: Pleisterwerk wanden.

Geen asbest

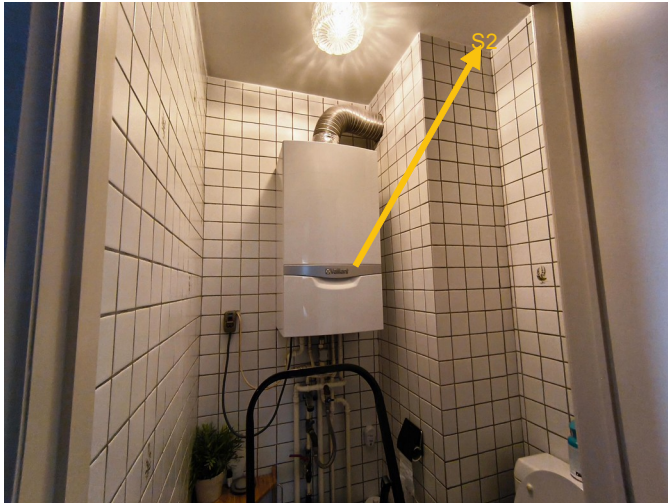
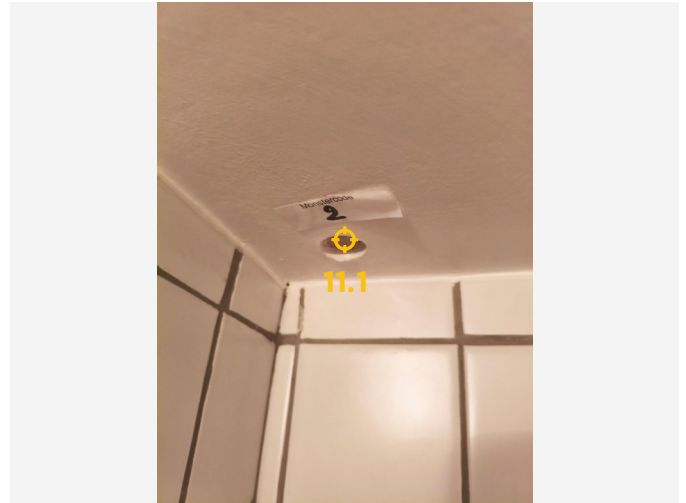
## Fiche 11: Pleisterwerk plafonds.

Geen asbest
