Asbestinventarisatetest

Rupelmondestraat 239, 9150 Beveren-Kruibeke-Zwijndrecht

Attestnummer : 20260430-000385.000

Zone 1: Hoofdgebouw

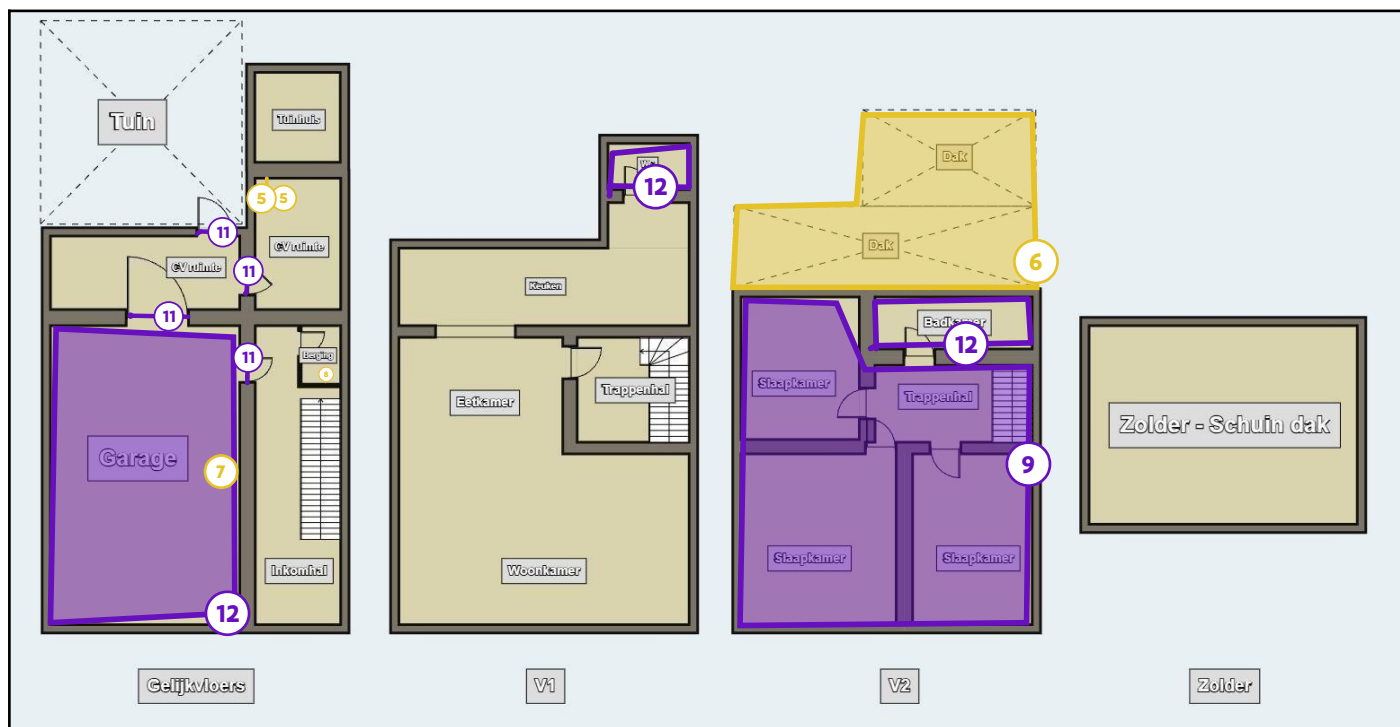
Plan 1.3: Andere materialen

Beschrijving	Type	Actie
5. Cementbuis CV-ruimte	Asbestmateriaal	Zorgvuldig beheren
6. Roofing plat dak	Asbestmateriaal	Zorgvuldig beheren
7. Bakeliet zekeringsdoos	Asbestmateriaal	Zorgvuldig beheren
8. Cementbuis berging	Asbestmateriaal	Zorgvuldig beheren
9. Vloeren(zeilen)	Advies	-
11. Dorpels	Advies	-
12. Lijm vloer- en muurtegels	Advies	-

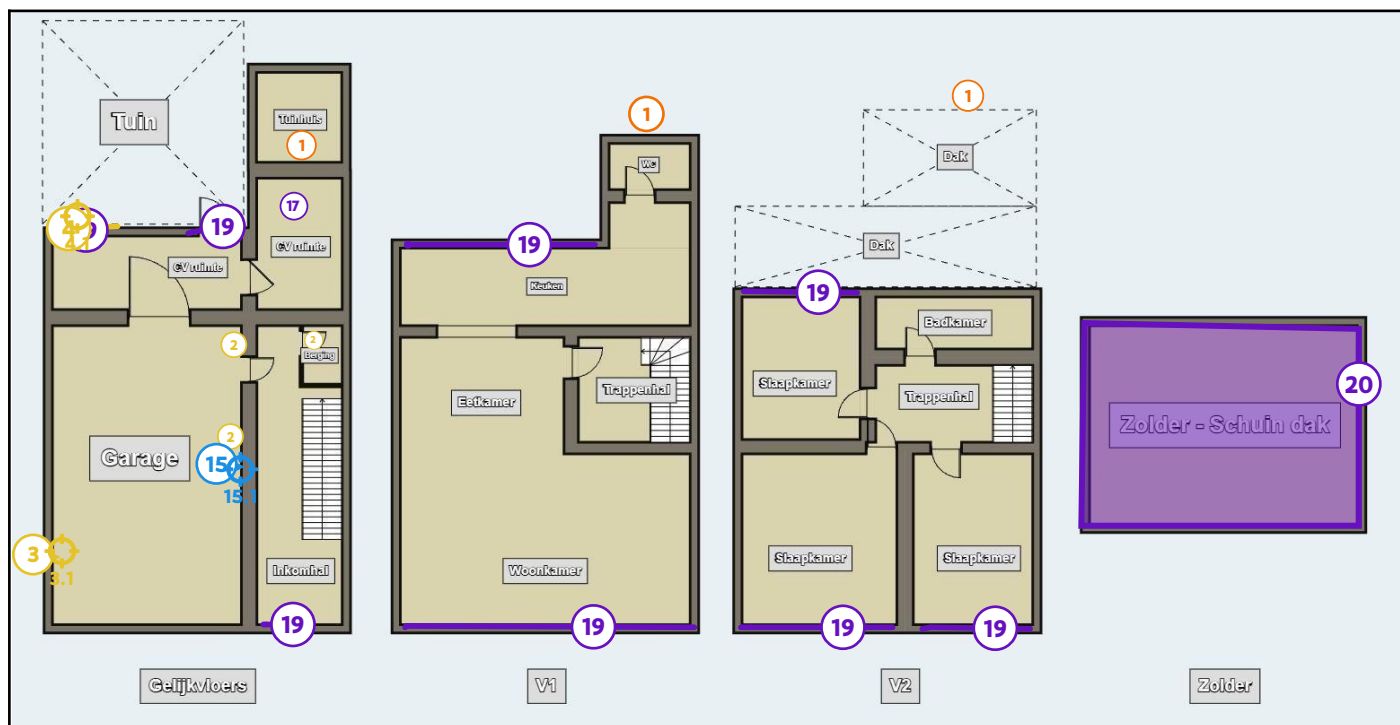
Plan 1.4: Andere materialen 1

Beschrijving	Type	Actie
1. Rookgaskanaal in asbestcement	Asbestmateriaal	Verwijderen
2. Bakeliet schakelaars/stopcontacten	Asbestmateriaal	Zorgvuldig beheren
3. Cementplaat garage	Asbestmateriaal	Zorgvuldig beheren
3.1 Code: mm05	Puntmonster	-
4. Tablet terras in AC	Asbestmateriaal	Zorgvuldig beheren
4.1 Code: mm03	Puntmonster	-
15. Krijtbordplaat	Geen asbest	-
15.1 Code: mm06	Puntmonster	-
17. CV ketel - Niet asbestverdacht	Overige ruimte of materiaal	-
19. Mastiek (niet aanwezig)	Overige ruimte of materiaal	-

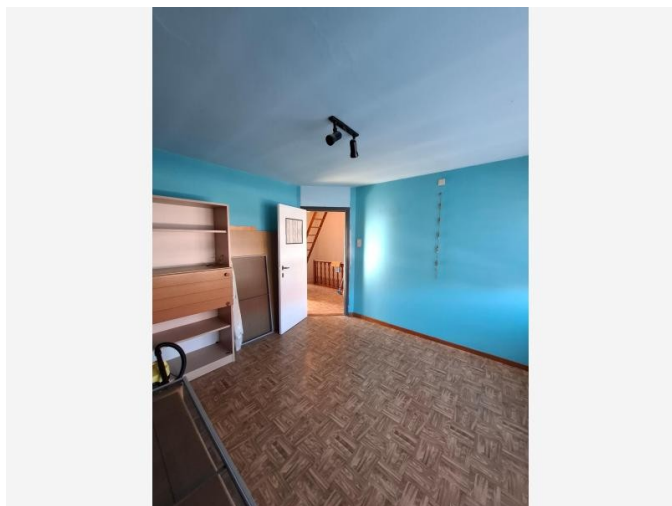
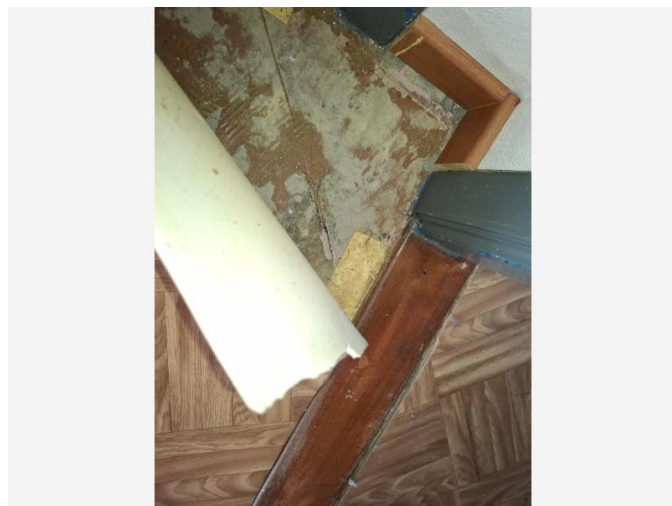
Situeringfoto

Informatie over een niet-asbestverdacht materiaal

Basis voor advies	De asbestdeskundige beoordeelt het materiaal als niet-asbestverdacht.
-------------------	---

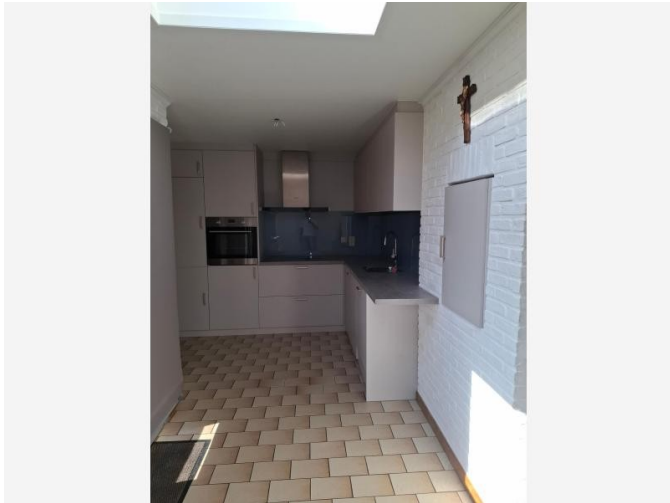
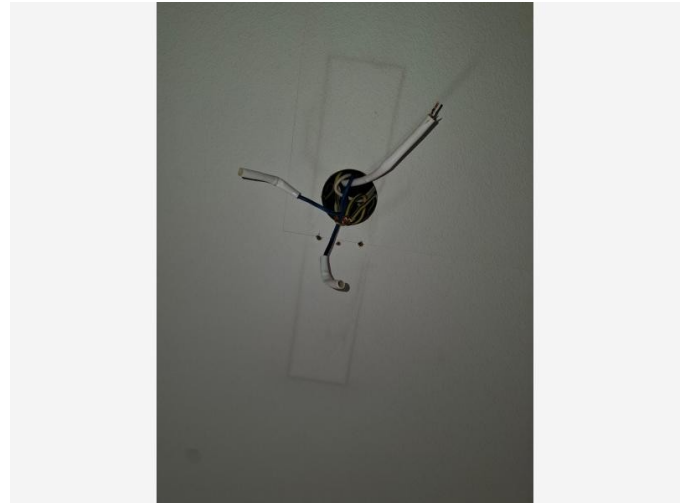
Situeringfoto

Informatie over een niet-asbestverdacht materiaal

Basis voor advies	De asbestdeskundige beoordeelt het materiaal als niet-asbestverdacht.
-------------------	---

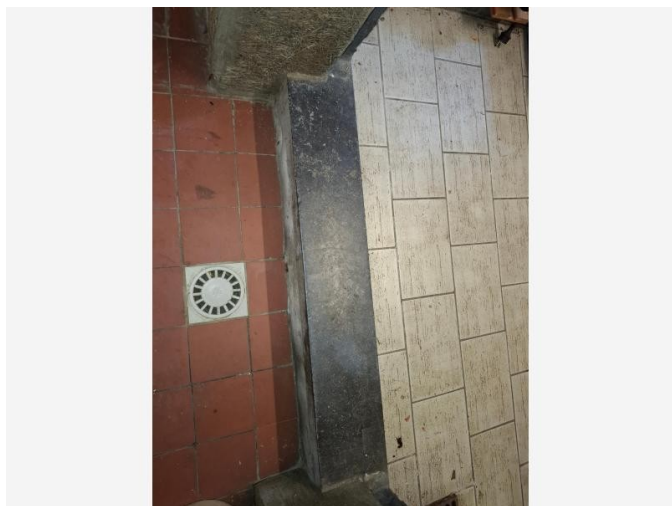
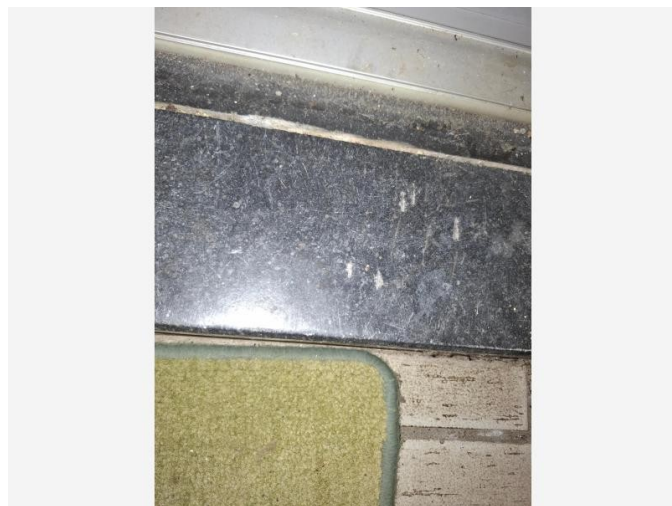
Situeringfoto

Informatie over een niet-asbestverdacht materiaal

Basis voor advies	De asbestdeskundige beoordeelt het materiaal als niet-asbestverdacht.
Primaire drager	Vloer

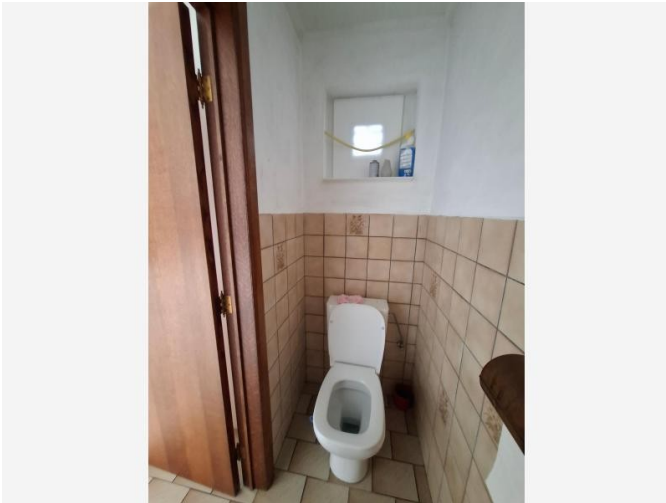
Situeringsfoto

Informatie over een materiaal dat de asbestdeskundige niet kan waarnemen of vaststellen

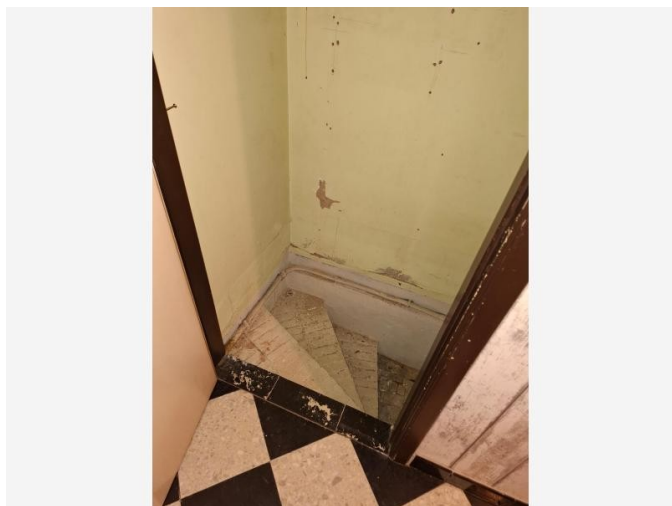
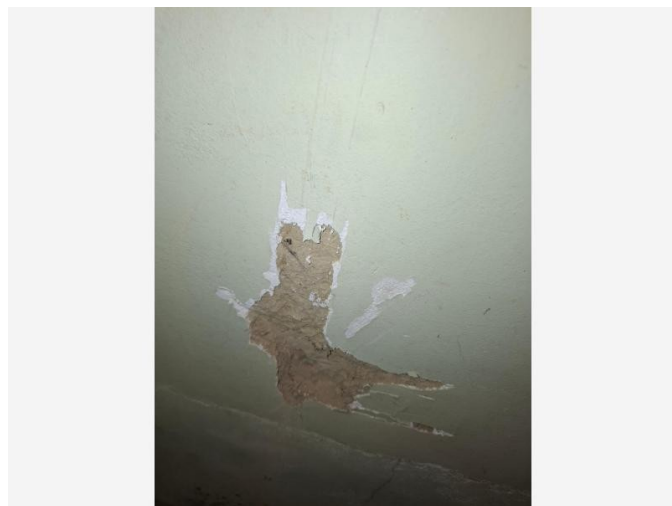
Overzichtsfoto

Beschrijving	Crepi
Omgeving	Buiten
Primaire drager	Wand buitenschil
Bindmiddel van materiaal	Gips - kalk
Gebondenheid op basis van bindmiddel	Niet-hechtgebonden
Hoeveelheid (oppervlakte - dikte - aantal)	• 20,00 m ² - 1,00 cm - 1 stuk
Totaal volume	0,20 m ³
Identificatiemethode	Een monstername door de asbestdeskundige met laboanalyse door een asbestlabo.
Destructieve handeling voor identificatie	Nee
