Asbestinventarisatetest

Nieuwdreef 194, 2170 Antwerpen

Attestnummer : 20260517-000006.000

Niet-asbestveilig

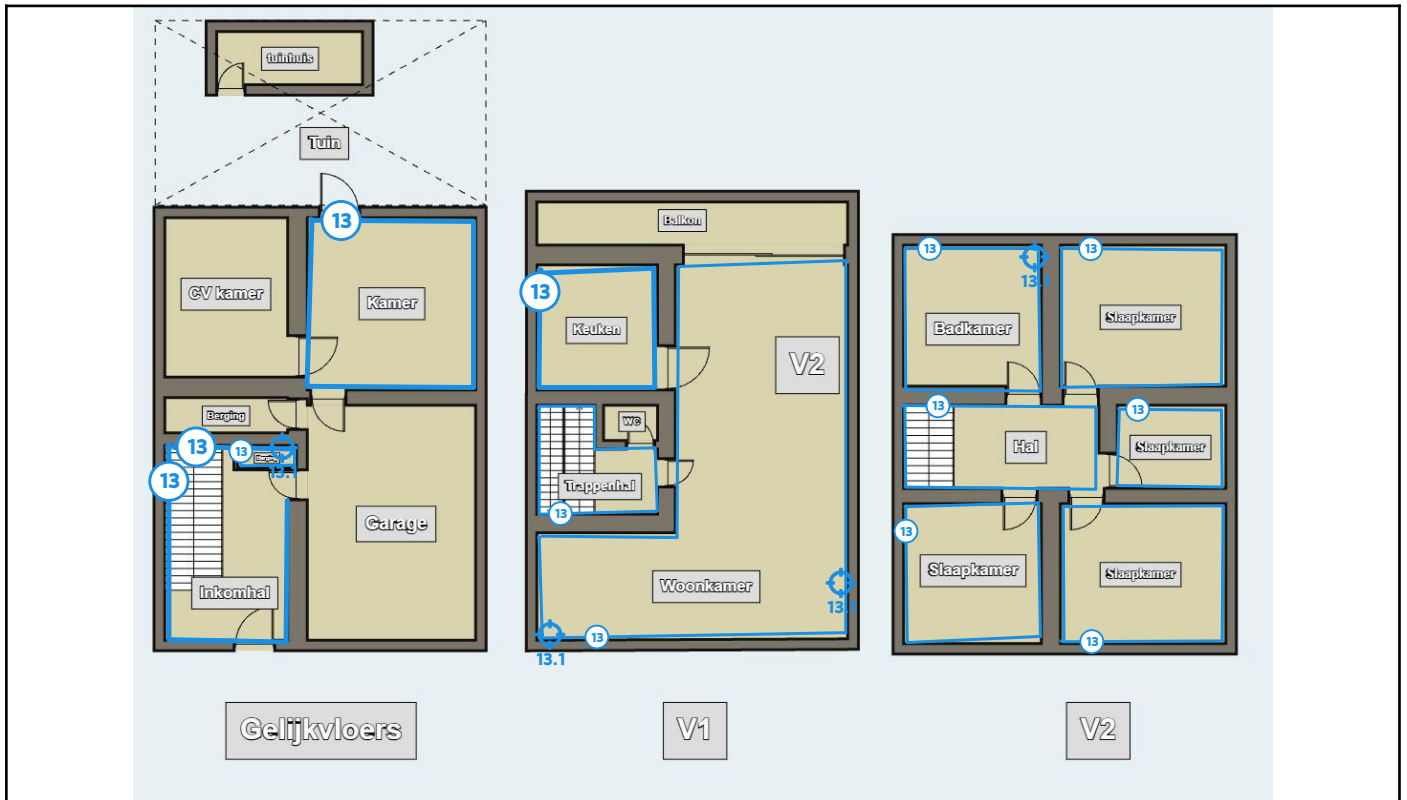
Plan 1.1: Muren

Beschrijving	Type	Actie
13. Pleisterwerk wanden	Geen asbest	-
13.1 Code: mm01	Mengmonster	-

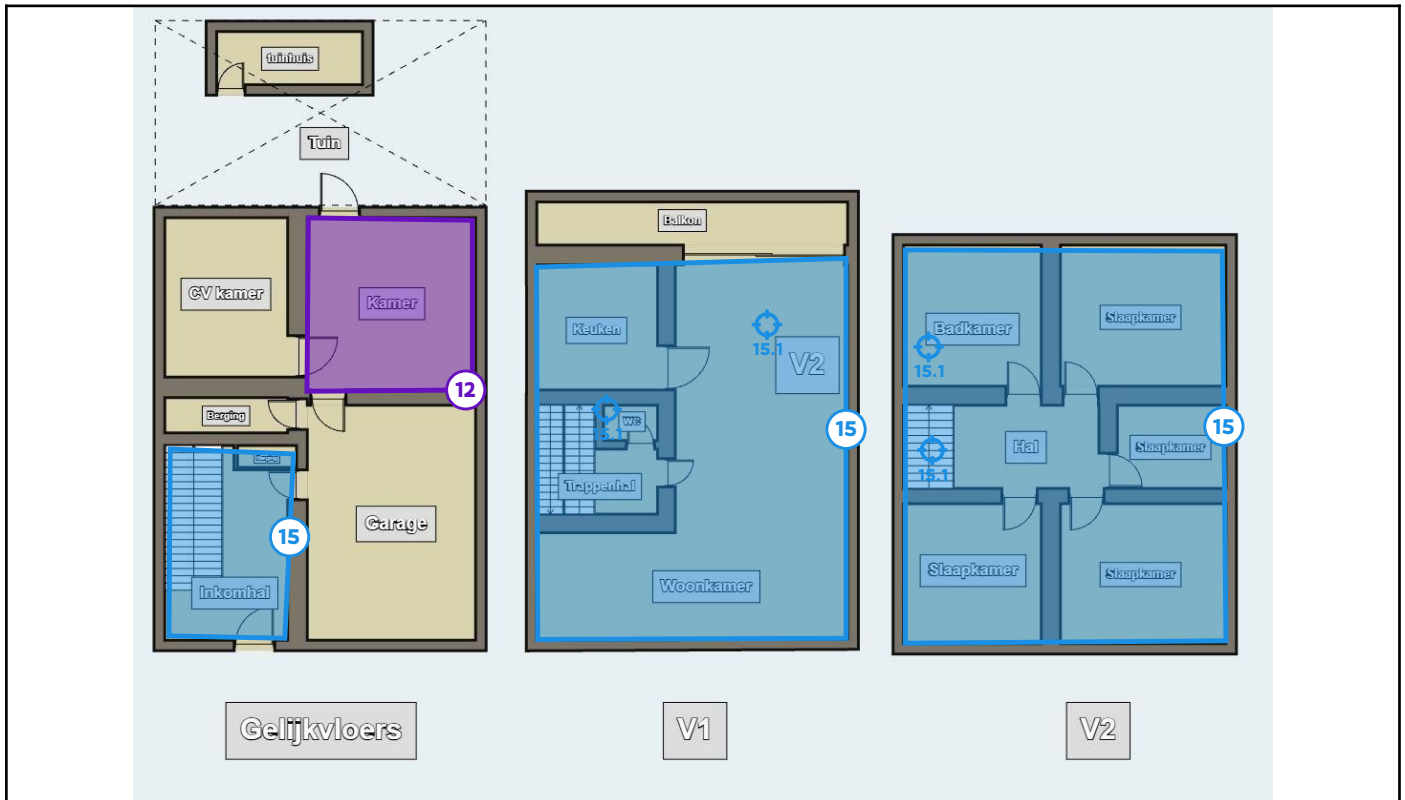
Plan 1.2: Plafonds

Beschrijving	Type	Actie
12. Plafonds en muren bestaande uit voorzetpanelen	Advies	-
15. Pleisterwerk plafonds	Geen asbest	-
15.1 Code: mm02	Mengmonster	-

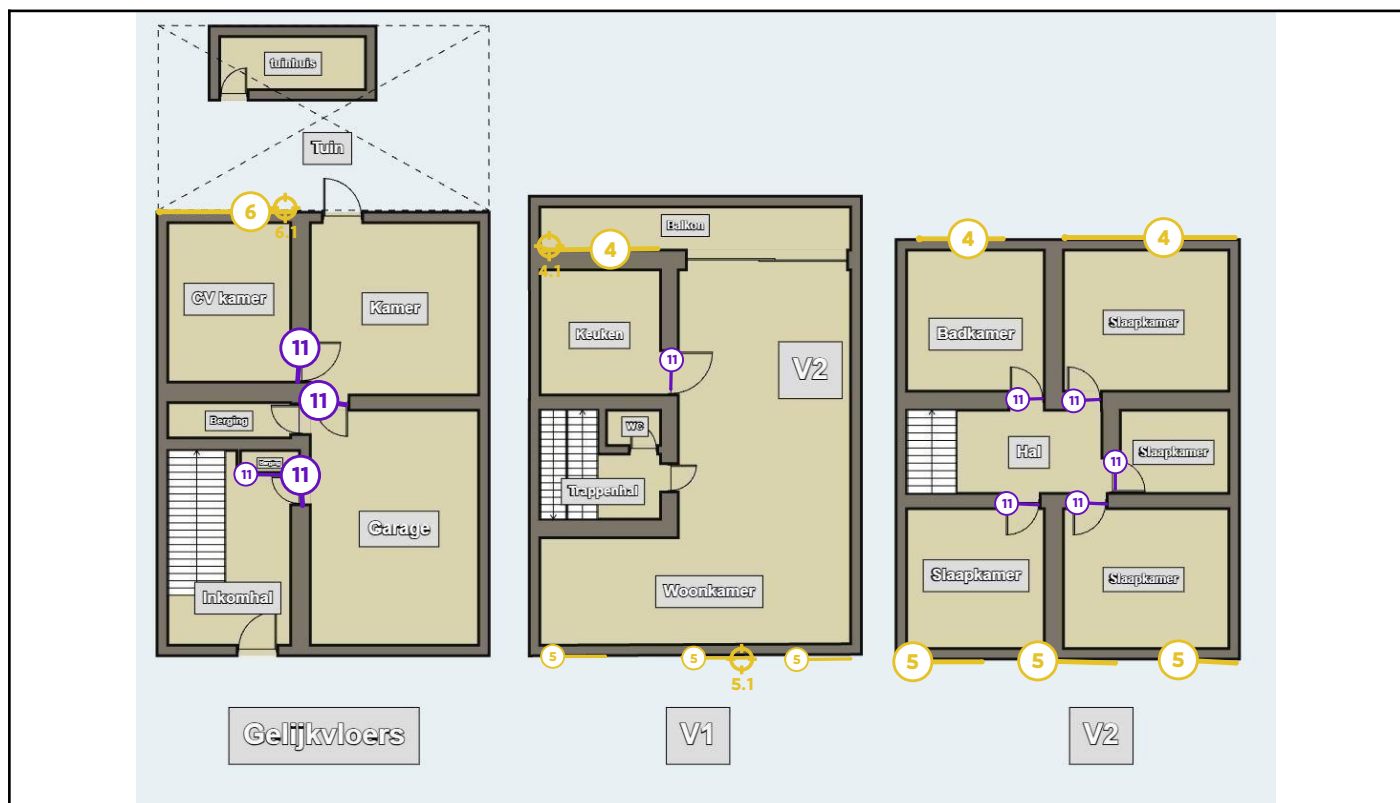
Plan 1.3: Andere materialen

Beschrijving	Type	Actie
4. Vensterbanken in AC achterzijde	Asbestmateriaal	Zorgvuldig beheren
4.1 Code: mm04: vensterbanken achterzijde	Puntmonster	-
5. Vensterbanken in AC voorzijde	Asbestmateriaal	Zorgvuldig beheren
5.1 Code: mm06	Puntmonster	-
6. Vensterbank in AC: Tuin	Asbestmateriaal	Zorgvuldig beheren
6.1 Code: mm03: vensterbank tuin	Puntmonster	-
11. Dorpels	Advies	-

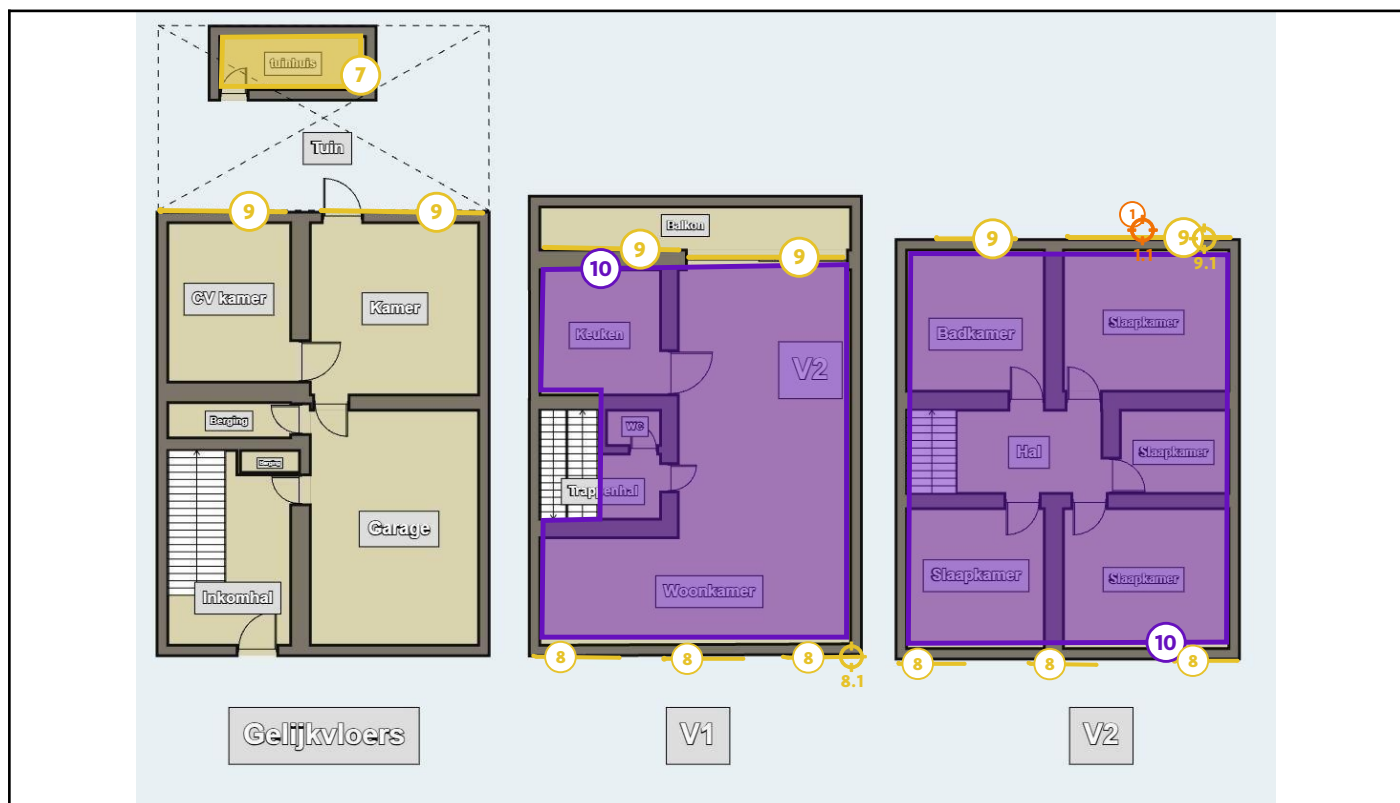
Plan 1.4: Andere materialen 1

Beschrijving	Type	Actie
1. Mastiek tussen venstertabletten	Asbestmateriaal	Verwijderen
1.1 Code: mm08: mastiek	Puntmonster	-
7. Roofing tuinhuis	Asbestmateriaal	Zorgvuldig beheren
8. Mastiek rond buitenraamkader voorzijde	Asbestmateriaal	Zorgvuldig beheren
8.1 Code: mm07: katten voorzijde	Puntmonster	-
9. Mastiek rond raam- en deurkaders achterzijde	Asbestmateriaal	Zorgvuldig beheren
9.1 Code: mm05	Puntmonster	-
10. Vloeren (niet asbestverdacht)	Advies	-

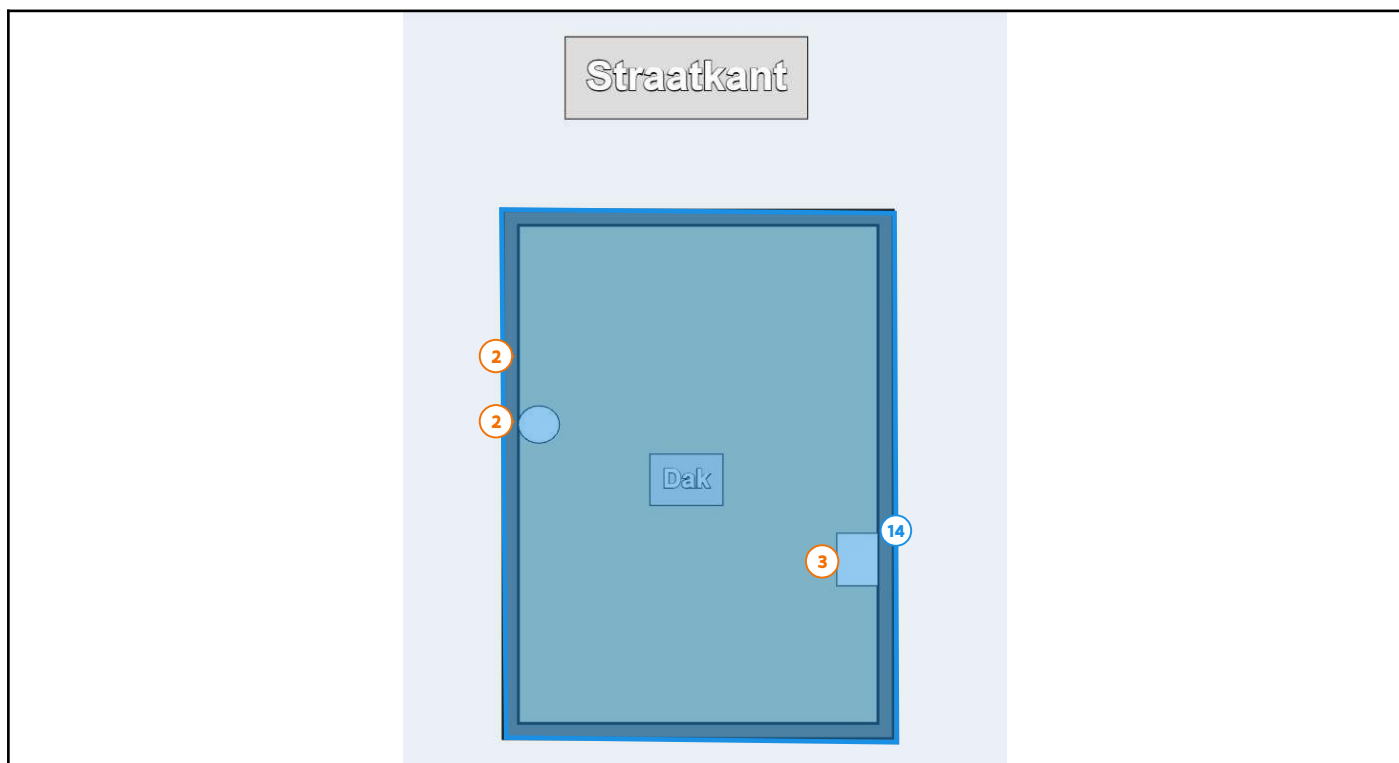
Plan 1.5: Dak

Beschrijving	Type	Actie
2. Kokers in asbestcement	Asbestmateriaal	Verwijderen
3. Cementbuis	Asbestmateriaal	Verwijderen
14. Roofing toplaag	Geen asbest	-

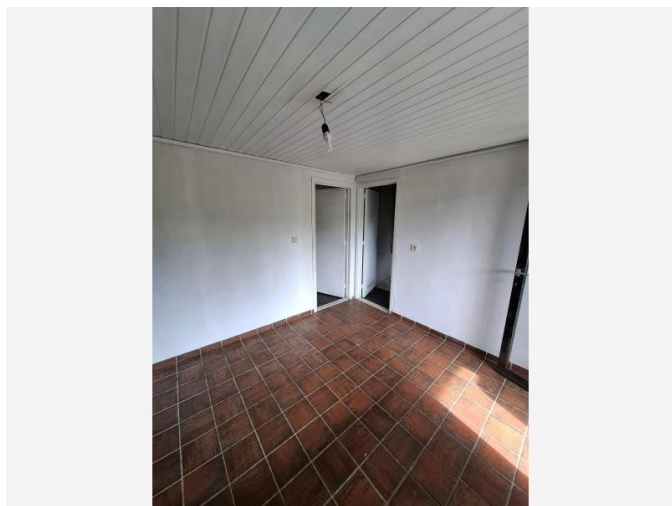
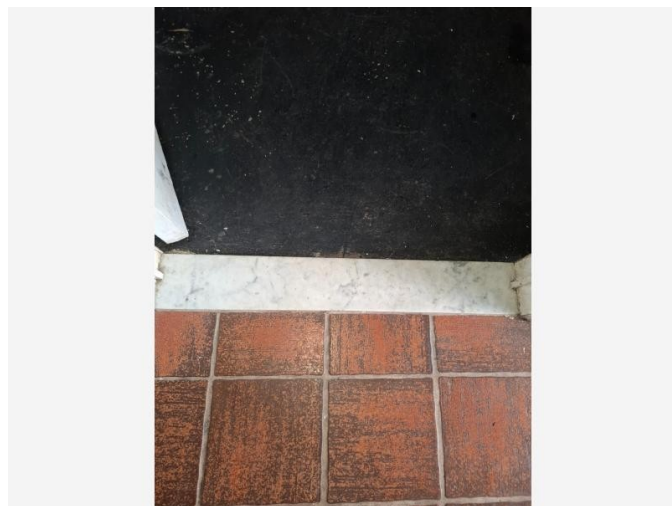
Basis voor advies	De asbestdeskundige beoordeelt het materiaal als niet-asbestverdacht.
Primaire drager	Vloer

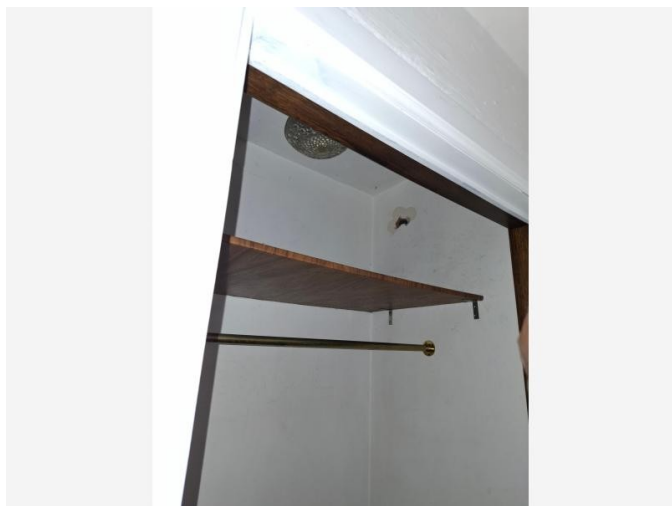
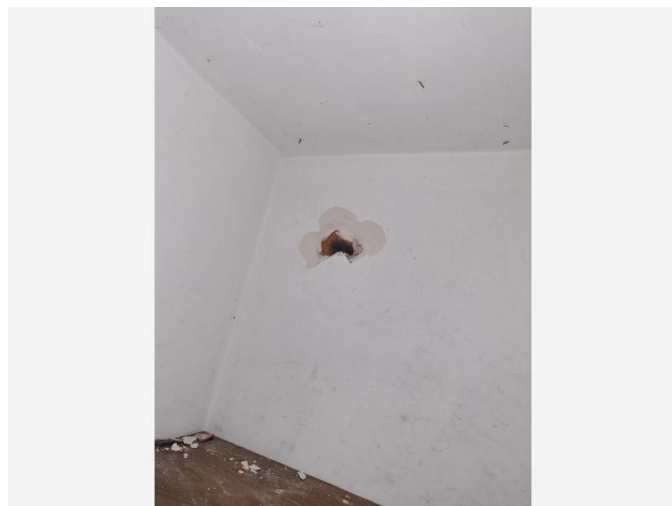
Basis voor advies	De asbestdeskundige beoordeelt het materiaal als niet-asbestverdacht.
-------------------	---

Geen asbest

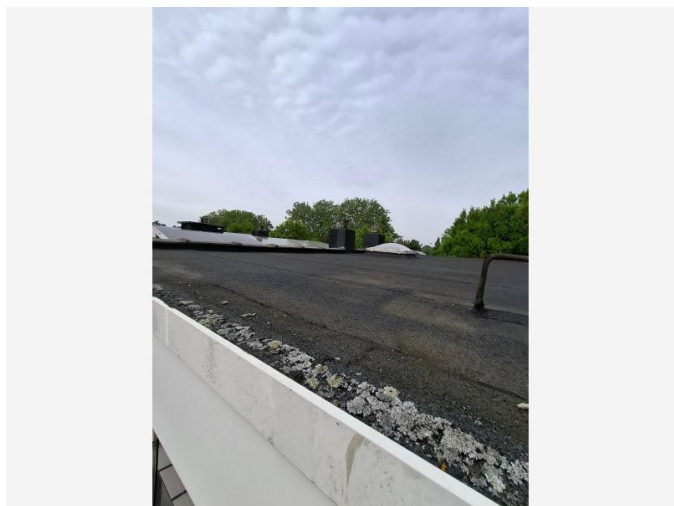
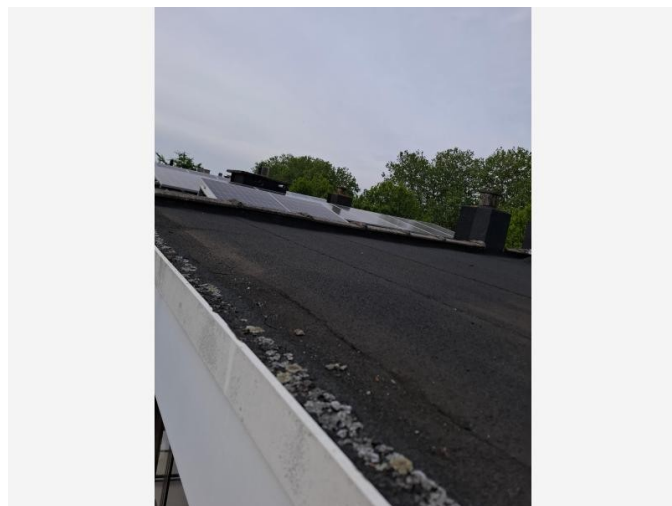
Fiche 14: Roofing toplaag

Geen asbest

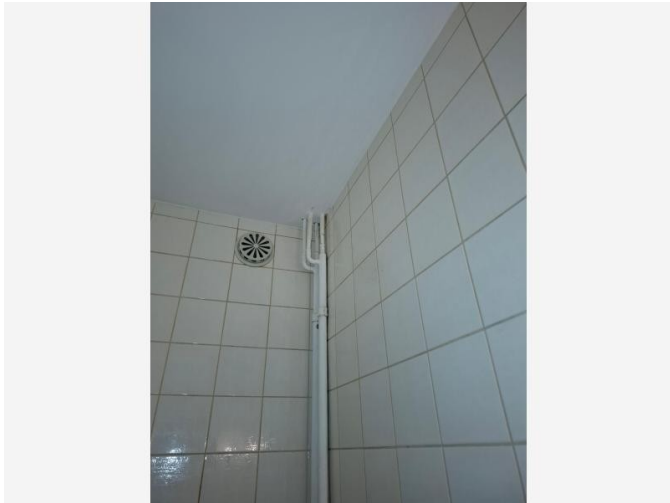
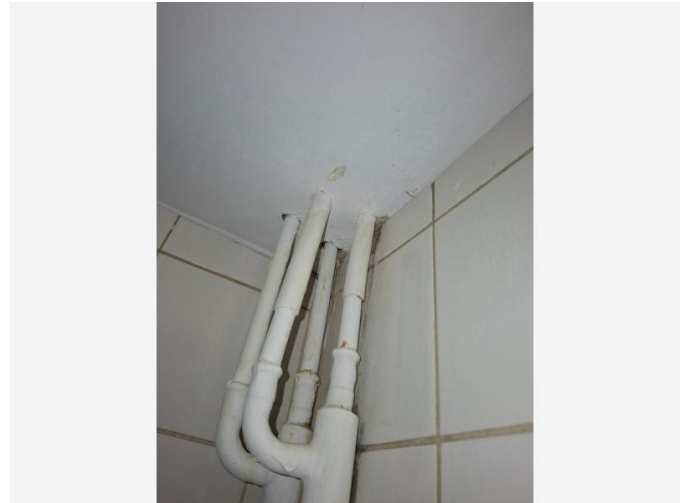
Fiche 15: Pleisterwerk plafonds

Geen asbest

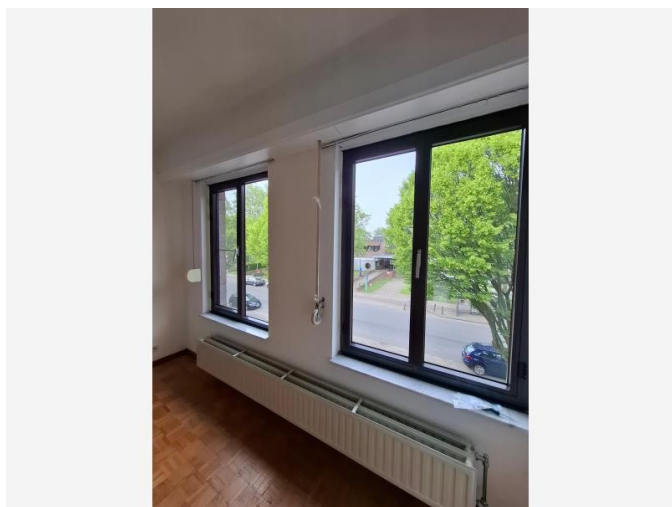
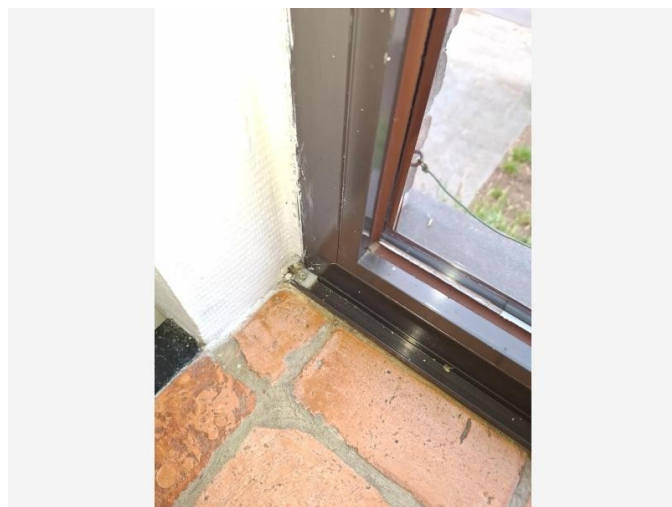
Beschrijving	Notitie	Terug te vinden op plannen
Fiche 17: Mastiek binnenramen/-deuren (niet aanwezig)	Er is geen asbestverdachte mastiek aanwezig.	-
Fiche 18: Leidingisolatie (niet aanwezig)	Er is geen asbestverdachte leidingisolatie aanwezig.	-
Fiche 19: Liftinfrastructuur (niet aanwezig)	Er is geen liftinfrastructuur aanwezig op de inspectielocatie.	-
Fiche 20: Onderdak (niet aanwezig)	Er is geen te onderzoeken onderdak aanwezig op de inspectielocatie.	-
