Asbestinventarisatetest

Laarsebaan 159, 2170 Antwerpen

Attestnummer : 20250416-000277.000

Uitgegeven op : 16.04.2025

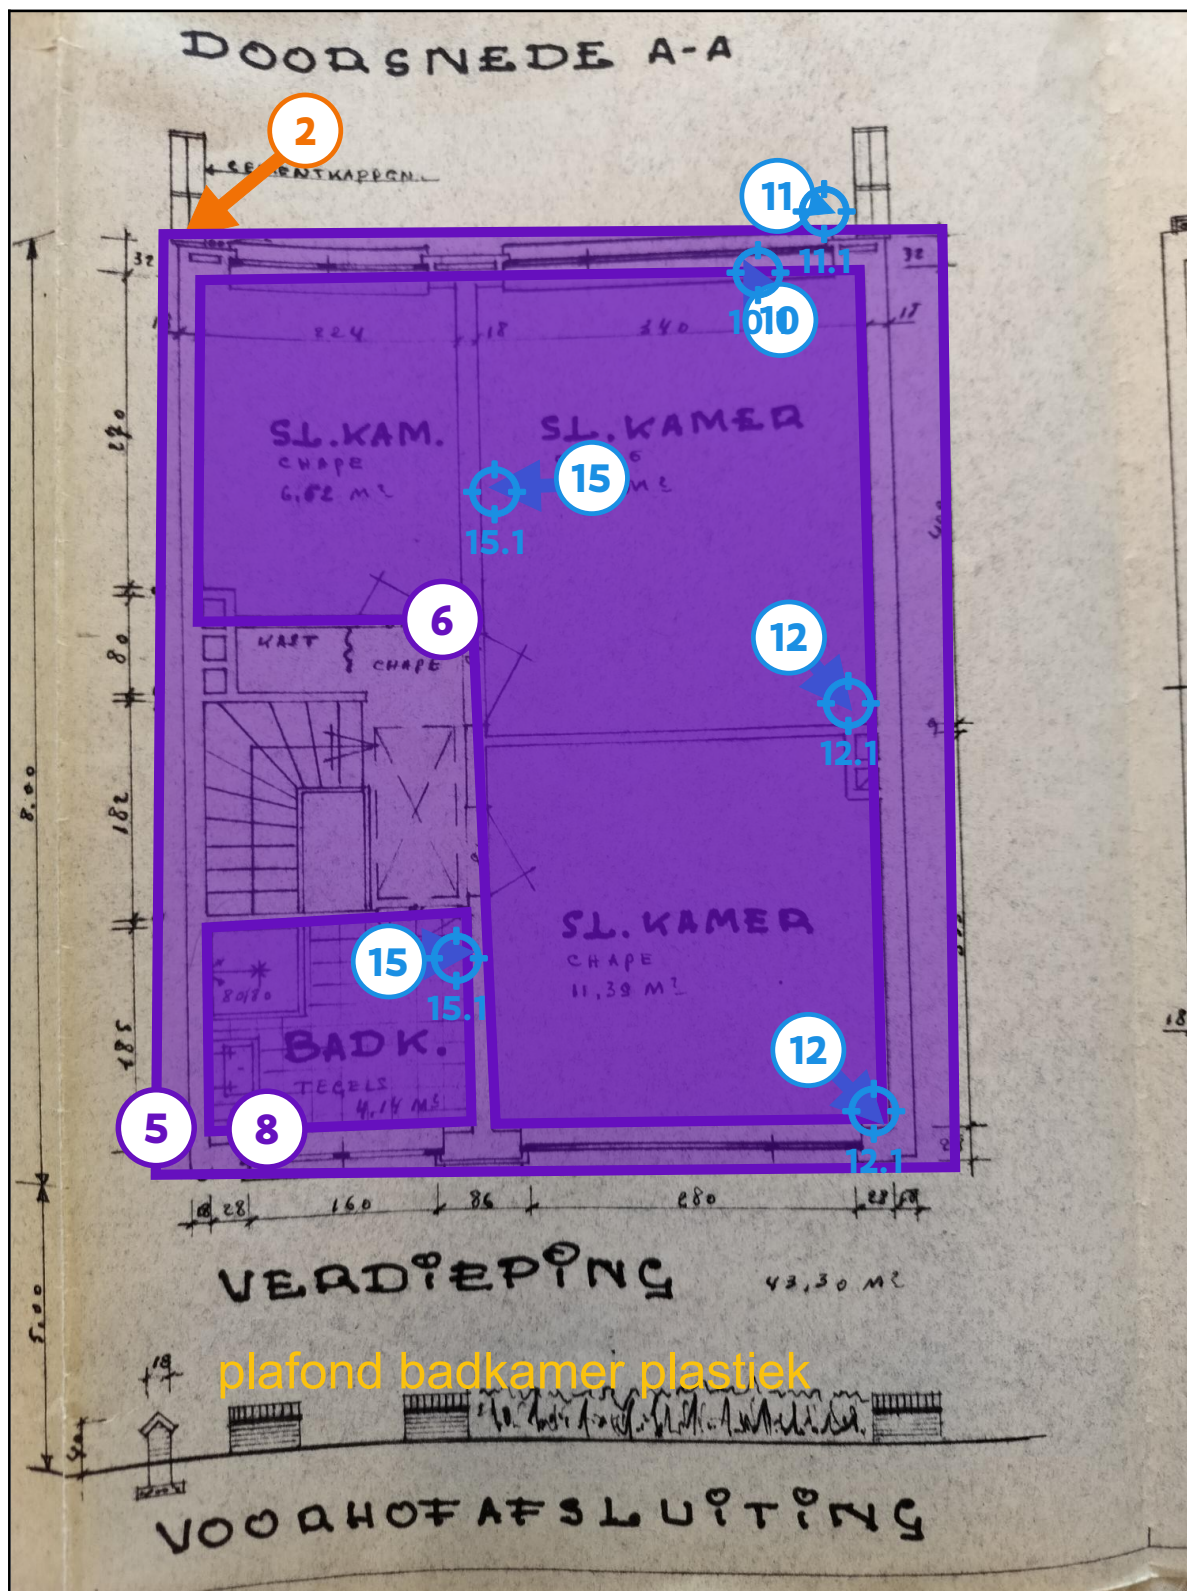
Plan 1.3: plan v1

2. Rookgaskanaal in asbest cement	Asbestmateriaal	Verwijderen
5. Tegellijm en lijmlaag onder vloerzeilen	Advies	-
6. Vloerzeil (niet asbestverdacht)	Advies	-
8. Plafonds uit niet asbestverdacht materiaal	Advies	-
10. kit ramen	Geen asbest	-
10.1 Code: 5	Mengmonster	-
11. roofing plat dak terras (aanbouw)	Geen asbest	-
11.1 Code: 8	Puntmonster	-
12. pleisterwerk plafonds	Geen asbest	-
12.1 Code: 2	Mengmonster	-
15. pleisterwerk muren	Geen asbest	-
15.1 Code: 1	Mengmonster	-

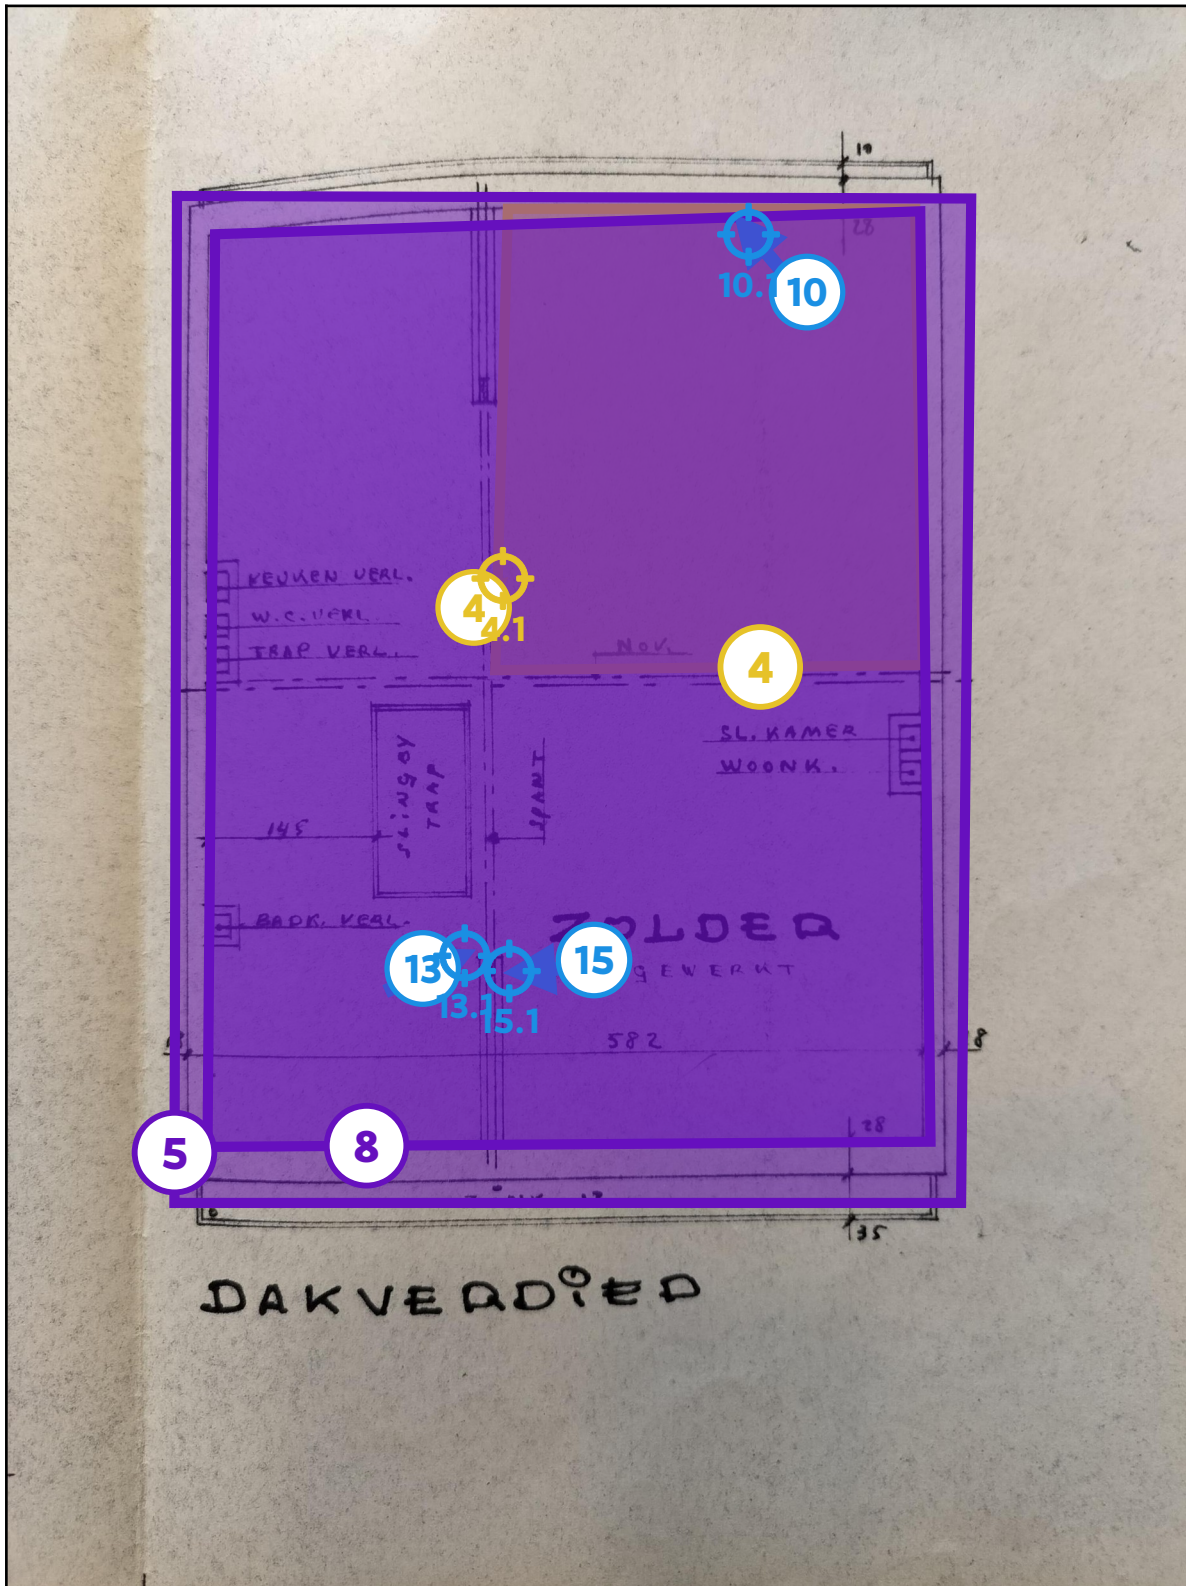
Plan 1.4: plan zolder

4. Colovinyl tegels slaapkamer	Asbestmateriaal	Zorgvuldig beheren
4.1 Code: 7	Puntmonster	-
5. Tegelijm en lijmlaag onder vloerzeilen	Advies	-
8. Plafonds uit niet asbestverdacht materiaal	Advies	-
10. kit ramen	Geen asbest	-
10.1 Code: 5	Mengmonster	-
13. vynil kamer voor v2	Geen asbest	-
13.1 Code: 6	Puntmonster	-
15. pleisterwerk muren	Geen asbest	-
15.1 Code: 1	Mengmonster	-

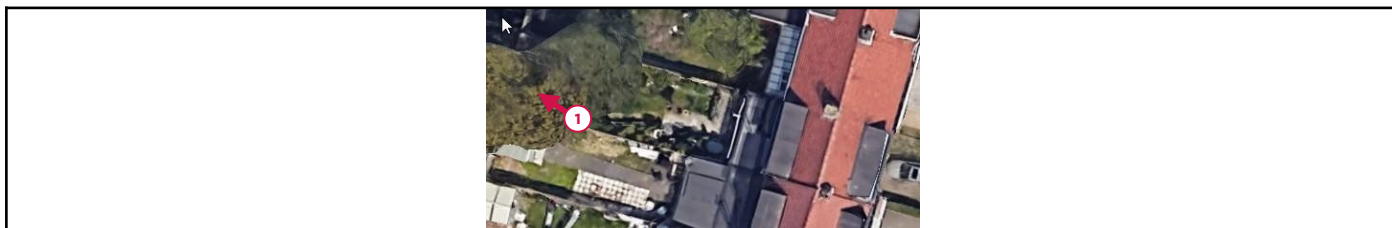
Plan 1.6: tuin

Beschrijving	Type	Actie
1. golfplaten in tuin	Asbestmateriaal	Dringend verwijderen

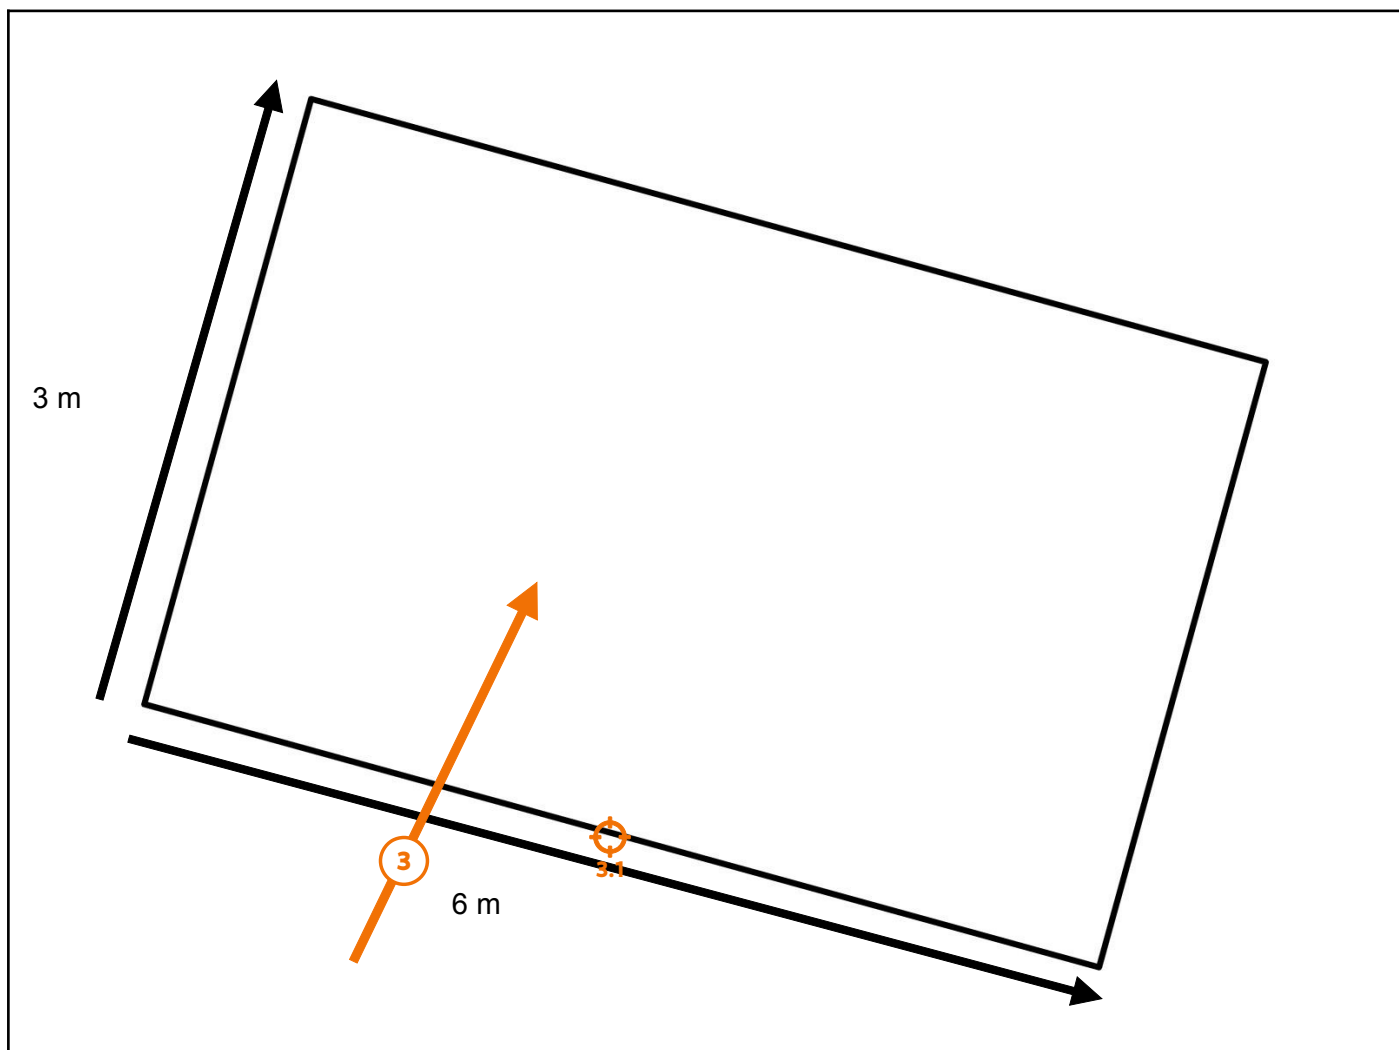
Plan 2.1: Bijgebouw plan

Beschrijving	Type	Actie
3. dak tuinhuis	Asbestmateriaal	Verwijderen
3.1 Code: 9	Puntmonster	-
