Asbestinventarisatetest

Wouter Haecklaan 2/15, 2100 Antwerpen

Attestnummer : 20260315-000082.000

Uitgegeven op : 15.03.2026

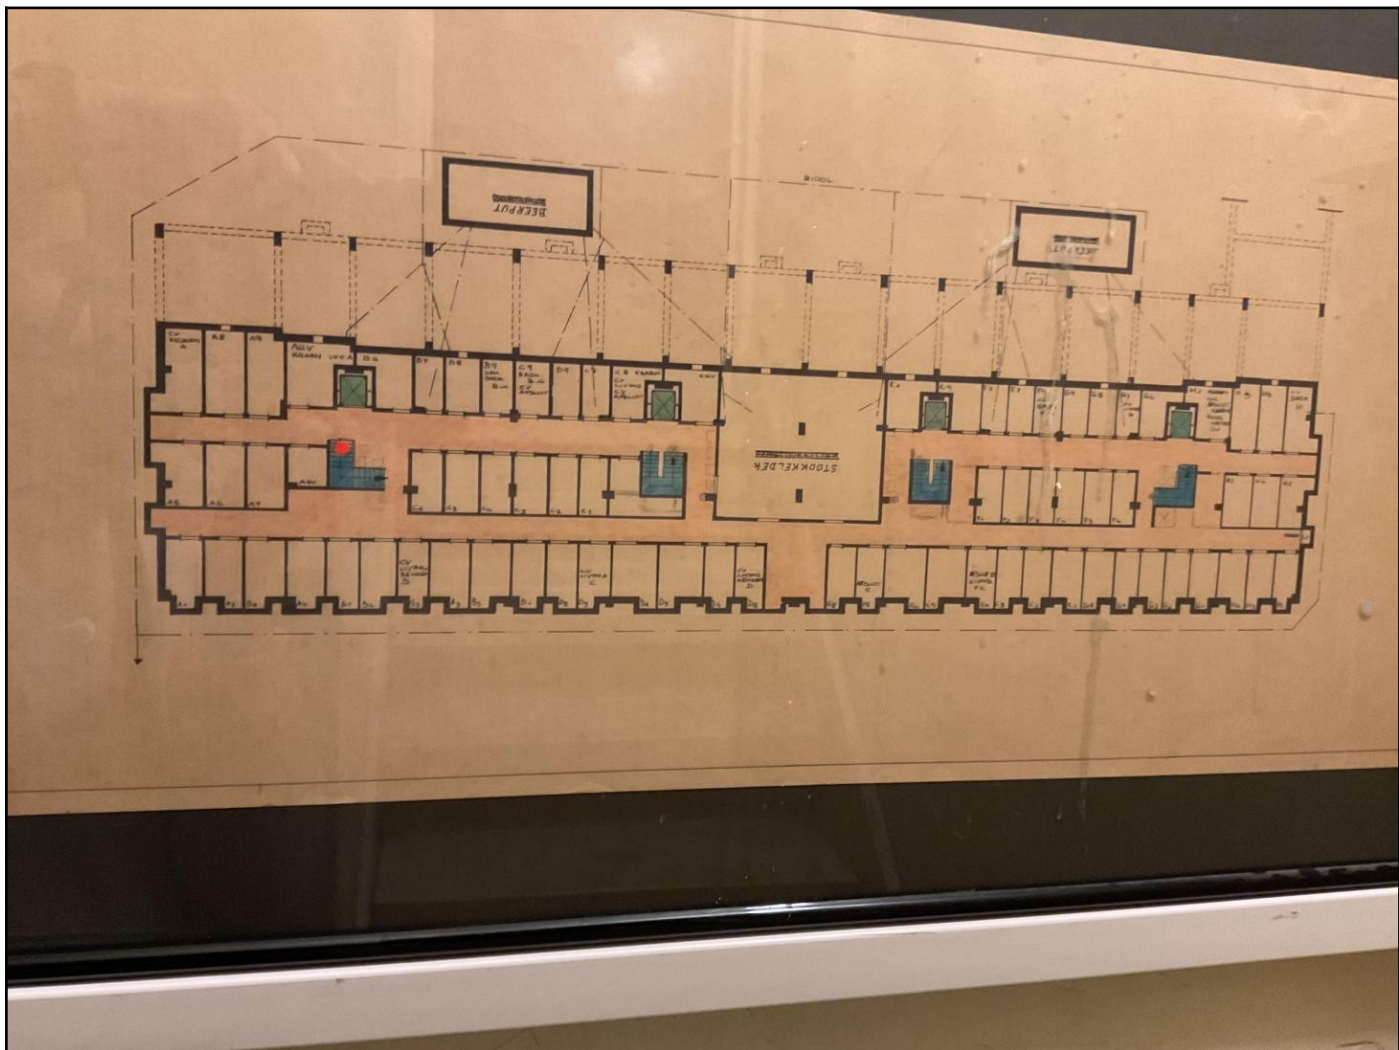
Plan 1.4: Kelderberging B4

Beschrijving	Type	Actie
1. Leidingisolatie (gips)	Asbestmateriaal	Dringend verwijderen
3. Bakeliet schakelaars/stopcontacten	Asbestmateriaal	Verwijderen
