Asbestinventarisatetest

Koninklijkelaan 31/202, 2600 Antwerpen

Attestnummer : 20260413-000434.001

Uitgegeven op : 22.04.2026

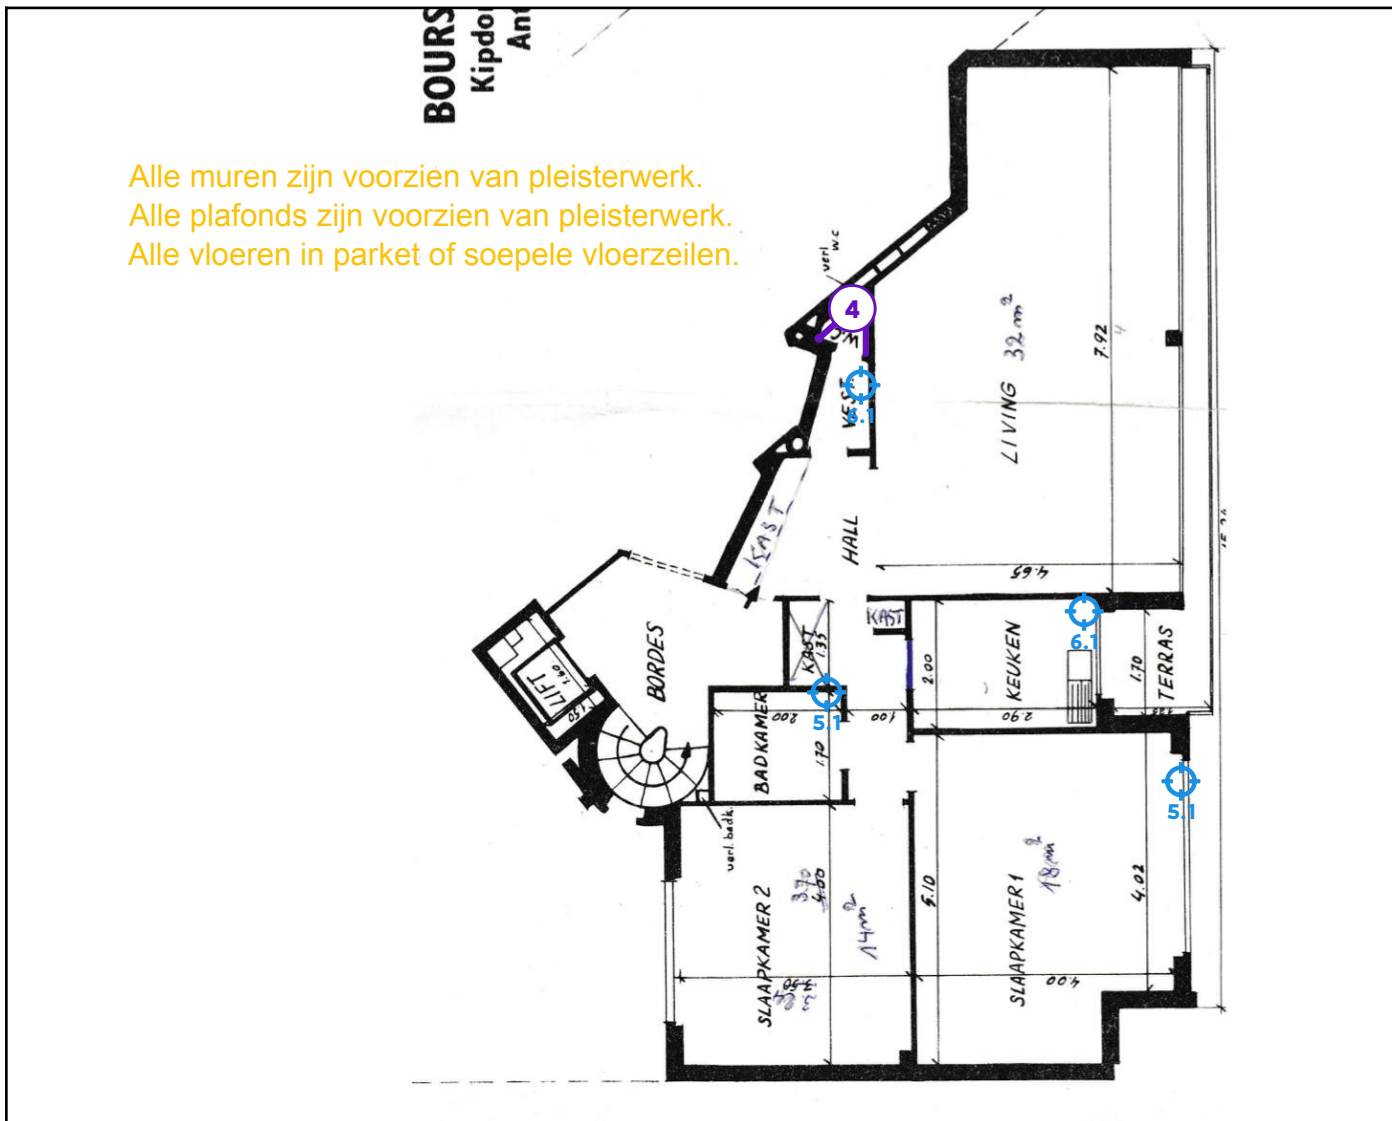
Plan 1.1: Grondplan appartement

Beschrijving	Type	Actie
2. Vloeren	Advies	-
4. Plinten WC	Advies	-
5. Pleisterwerk muren	Geen asbest	-
5.1 Code: MM1	Mengmonster	-
6. Pleisterwerk plafonds	Geen asbest	-
6.1 Code: MM2	Mengmonster	-

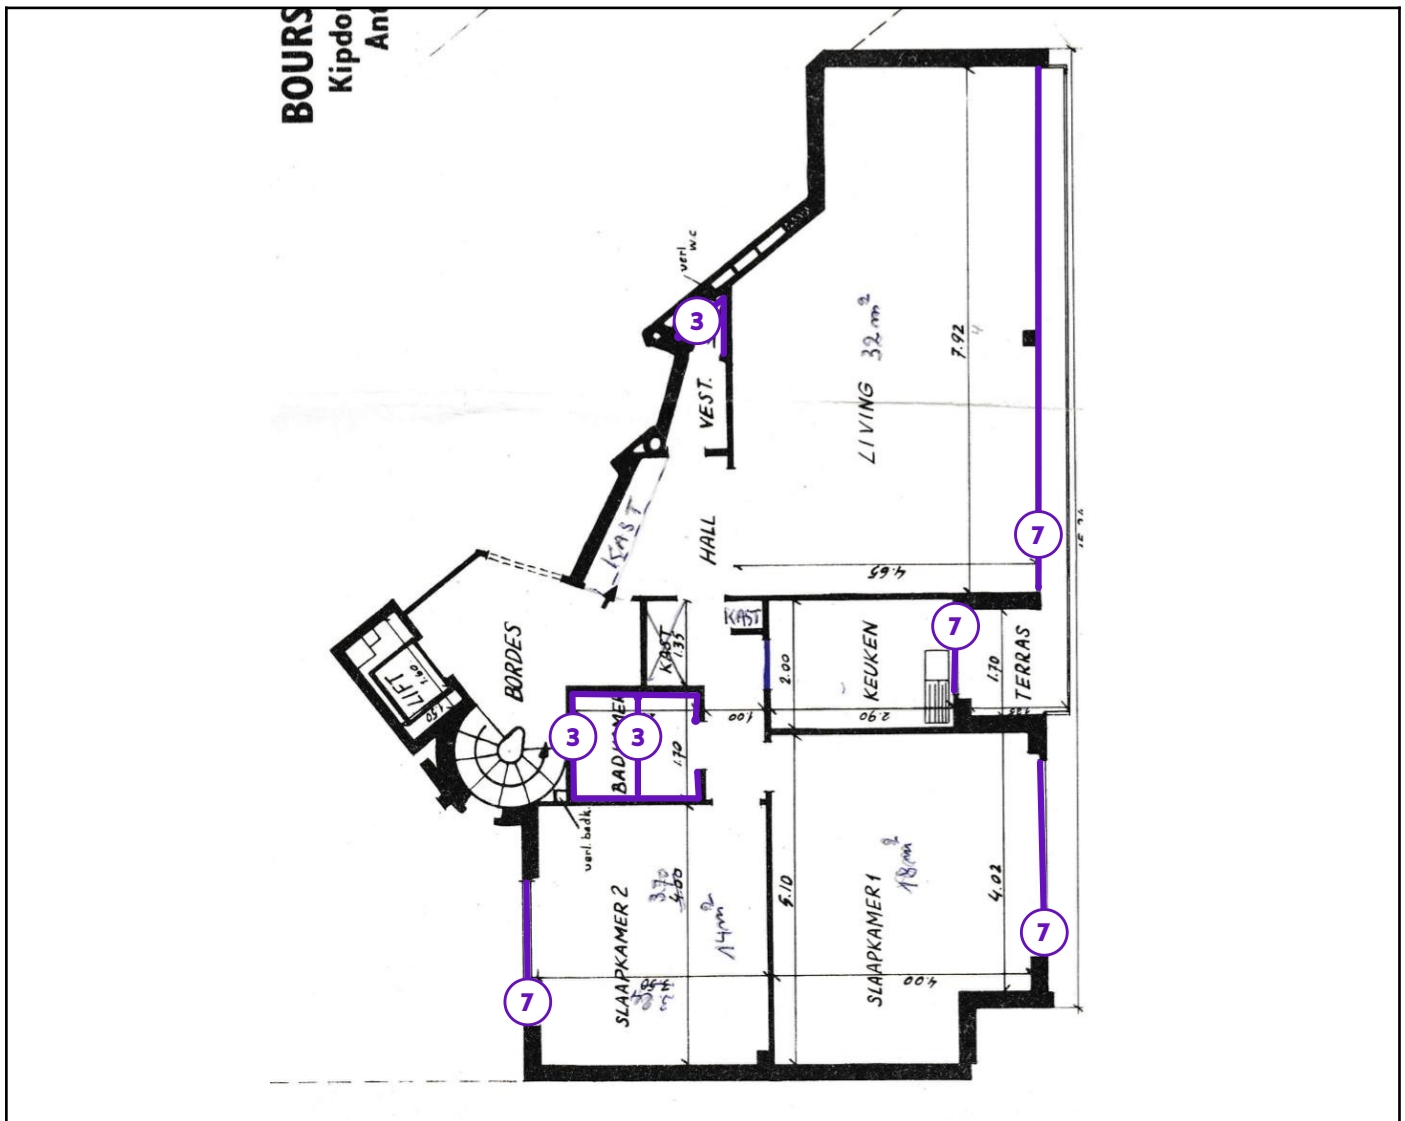
Plan 1.2: Grondplan appartement

Beschrijving	Type	Actie
3. Tegellijm	Advies	-
7. Afdichting buitenschrijnwerk	Overige ruimte of materiaal	-
