Asbestinventarisatetest

Moeshofstraat 35, 2170 Antwerpen

Attestnummer : 20260613-000001.000

Uitgegeven op : 13.06.2026

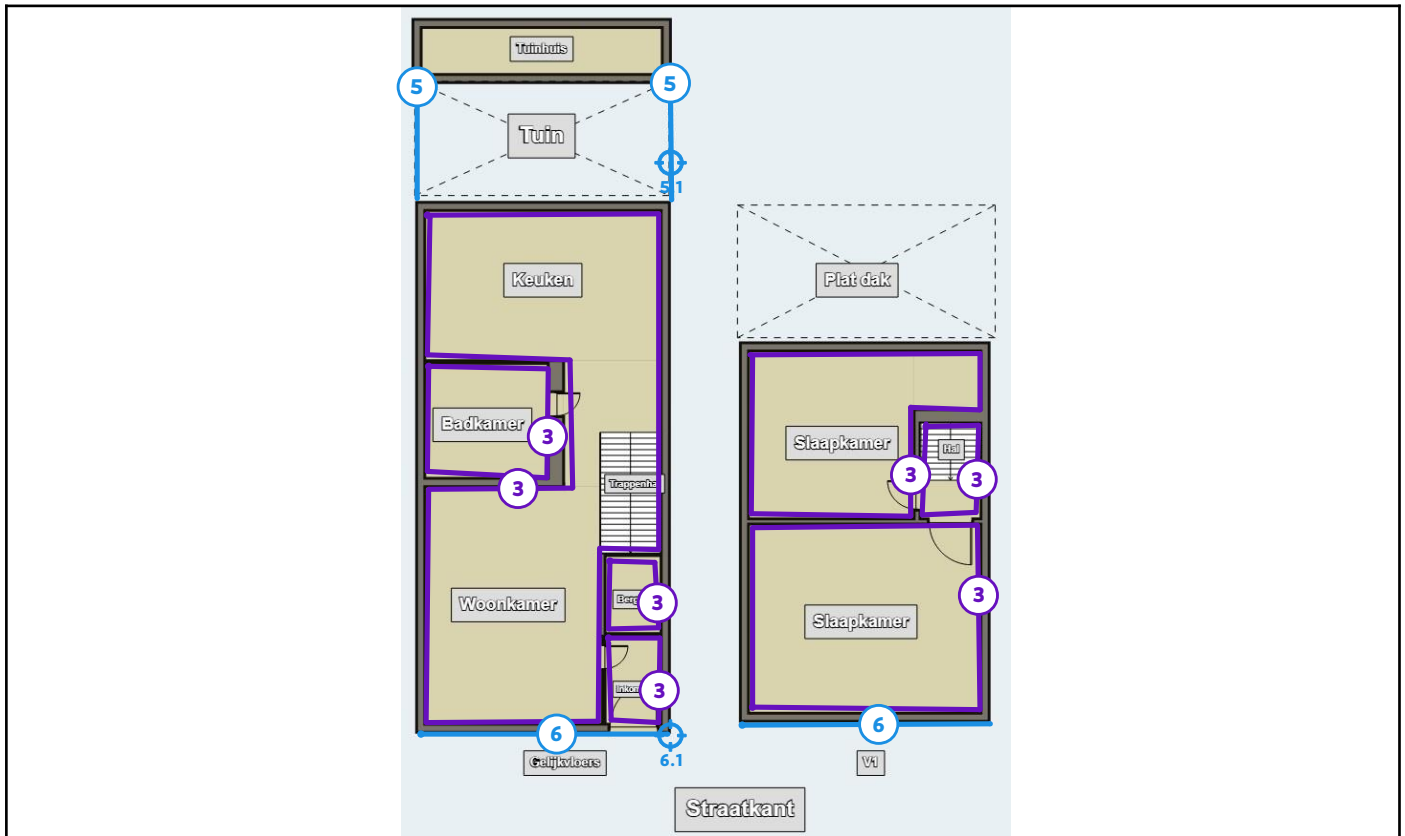
Plan 1.1: Muren

Beschrijving	Type	Actie
3. Plafonds en muren bestaande uit voorzetpanelen	Advies	-
5. Cement tuinmuur	Geen asbest	-
5.1 Code: mm02	Puntmonster	-
6. Crepi gevels	Geen asbest	-
6.1 Code: mm03	Puntmonster	-

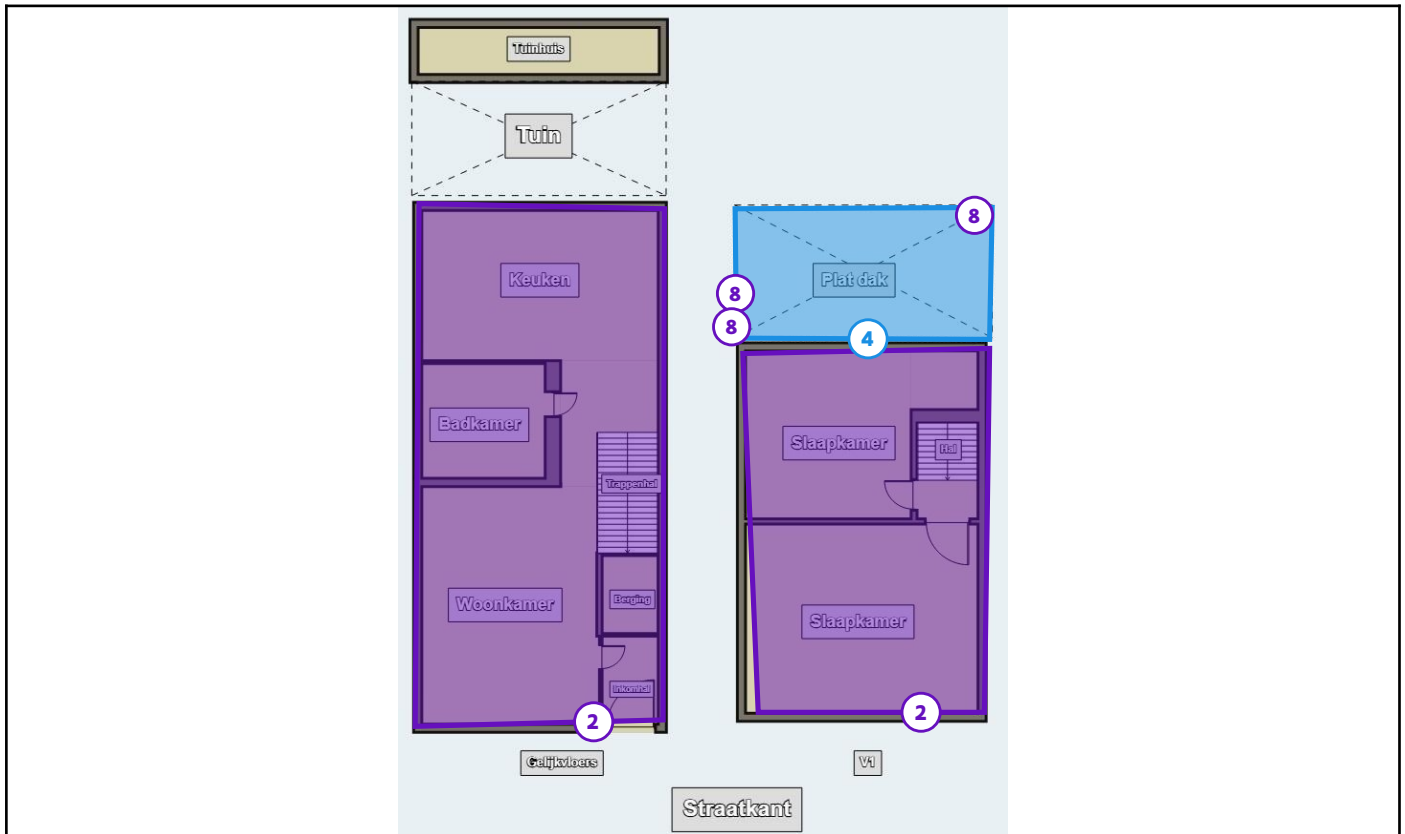
Plan 1.3: Andere materialen

Beschrijving	Type	Actie
2. Vloeren (niet asbestverdacht)	Advies	-
4. Roofing plat dak	Geen asbest	-
8. Rookgaskanaal (niet verdacht)	Overige ruimte of materiaal	-

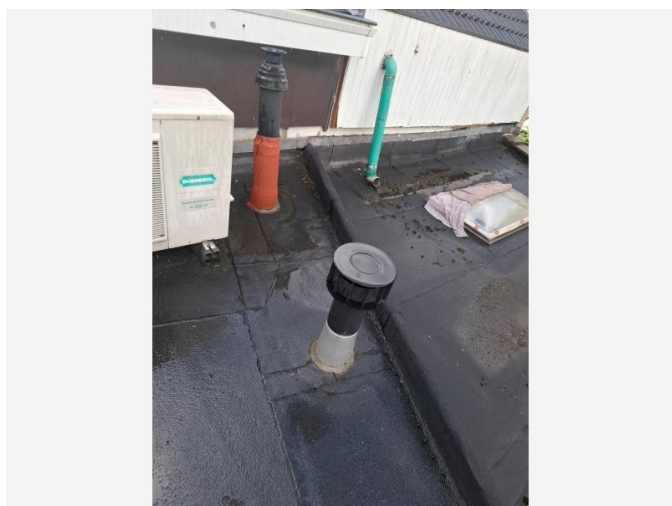
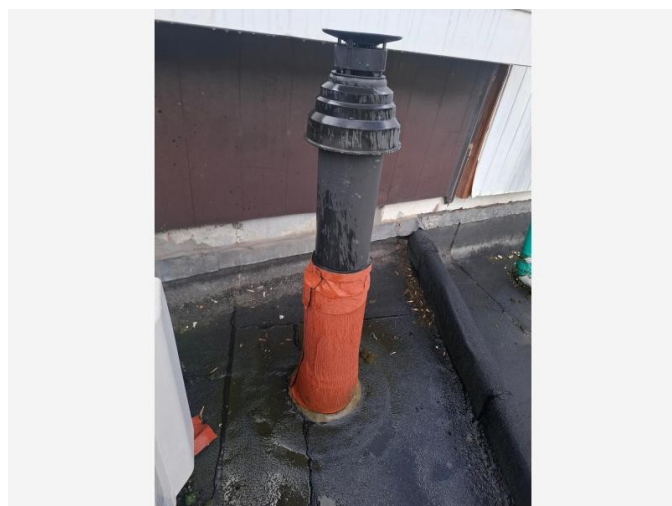
Beschrijving	Notitie	Terug te vinden op plannen
Fiche 8: Rookgaskanaal (niet verdacht)	Het rookgaskanaal is niet-asbestverdacht.	Plan 1.3: Andere materialen
Fiche 9: Dakbedekking bestaande uit pannen (niet verdacht)	De dakbedekking is niet-asbestverdacht.	-
Fiche 10: CV-ketel (niet verdacht)	De CV-ketel (dichtingen, isolerend materiaal) is niet asbestverdacht.	-

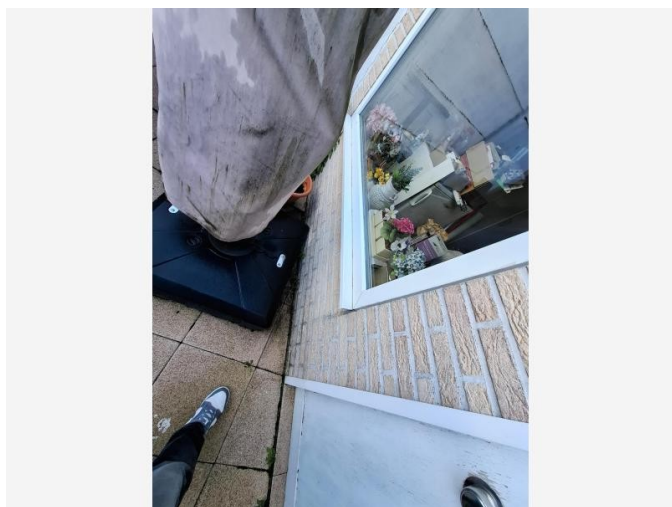
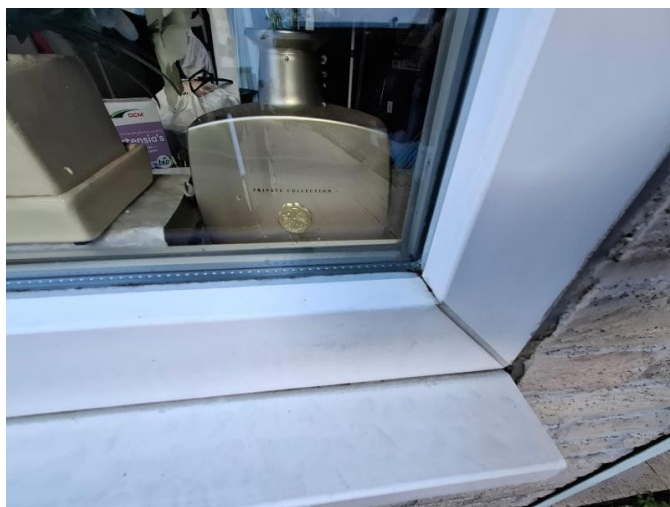
Beschrijving	Notitie	Terug te vinden op plannen
Fiche 11: Mastiek (niet aanwezig)	Er is geen asbestverdachte mastiek aanwezig.	-
Fiche 12: Pleisterwerk - Niet-aanwezig	Geen pleisterwerk aanwezig in de woning, alle muren en plafonds bestaan uit niet-verdachte voorzetpanelen. Echter kunnen er zich hierachter wel asbesthoudende materialen bevinden.	-
Fiche 13: Geen asbestverdacht onderdak aangetroffen	Na het optillen van een pan werd geen asbestverdacht onderdak aangetroffen. Dit betekent niet dat er geen onderdak aanwezig kan zijn op plaatsen die niet gecontroleerd werden. Bij werken, laat een eventueel aangetroffen onderdak controleren op aanwezigheid van asbest. Waarneembaar: roofing, zeil en gyproc daaronder.	-
Fiche 14: Leidingisolatie (niet aanwezig)	Er is geen asbestverdachte leidingisolatie aanwezig.	-
Fiche 15: Liftinfrastructuur (niet aanwezig)	Er is geen liftinfrastructuur aanwezig op de inspectielocatie.	-
