Asbestinventarisatetest

Lange Van Bloerstraat 131/001, 2060 Antwerpen

Attestnummer : 20260109-000295.000

Uitgegeven op : 09.01.2026

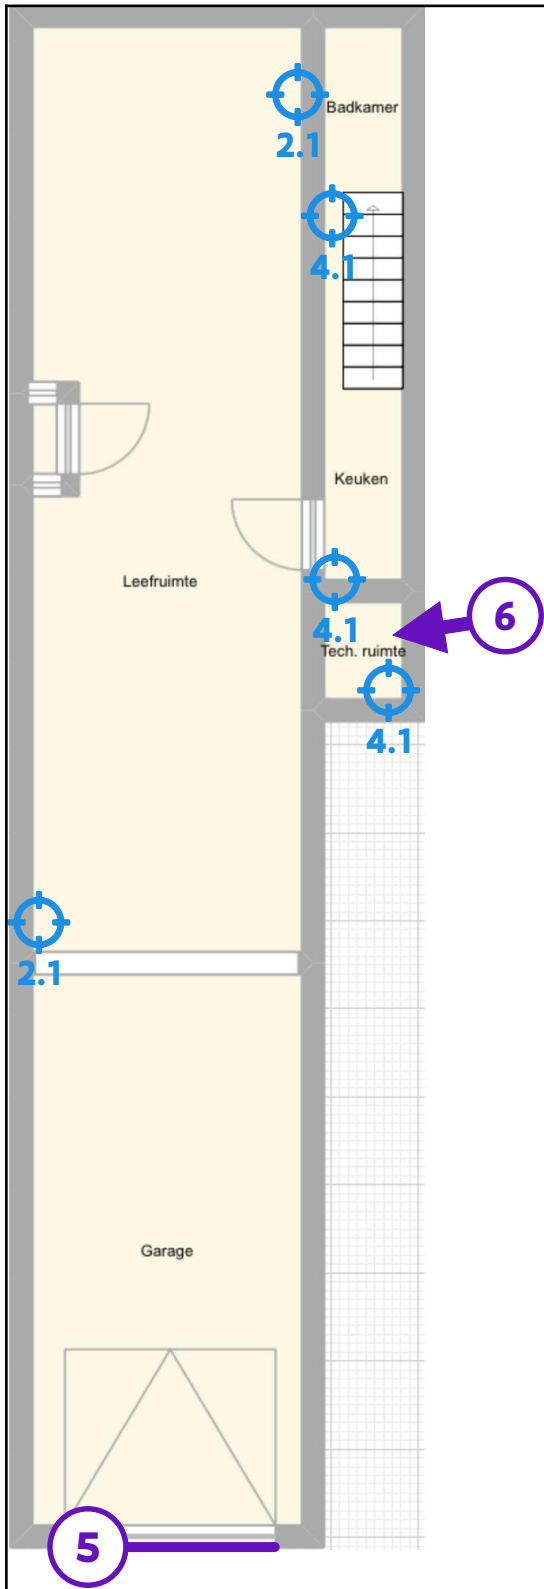
Plan 1.3: Grondplan gelijkvloers

2. Pleisterwerk muren cement	Geen asbest	-
2.1 Code: MM3	Mengmonster	-
4. Pleisterwerk muren gips	Geen asbest	-
4.1 Code: MM1	Mengmonster	-
5. Afdichting garagepoort	Overige ruimte of materiaal	-
6. Rookgaskanaal	Overige ruimte of materiaal	-
