Asbestinventarisatetest

Gallifortlei 259/101, 2100 Antwerpen

Attestnummer : **20260526-000178.000**

Uitgegeven op : **26.05.2026**

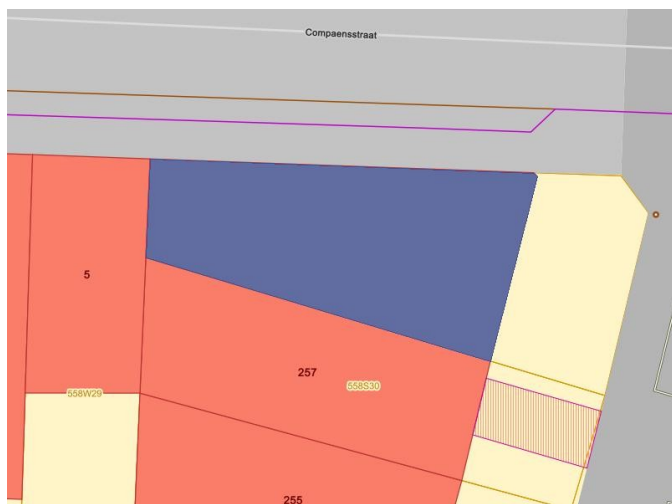
Zone 1: Hoofdgebouw

- 0 Asbestmaterialen
- 0 Beperkingen
- 0 Uitsluitingen
- 0 Roerende goederen
- 0 Puin, steenslag, (water)bodem
- 0 Adviezen
- 3 Geen asbest**

1. Bitumen spoelbak	Geen asbest	-
1.1 Code: PS3 bitumen spoelbak keuken	Puntmonster	-
2. Pleisterwerk wanden	Geen asbest	-
2.1 Code: MS2 pleister muren	Mengmonster	-
