# Asbestinventarisatattest

Olmenlaan 12, 2940 Stabroek

Attestnummer : 20260723-000436.000

# Zone 1: Hoofdgebouw

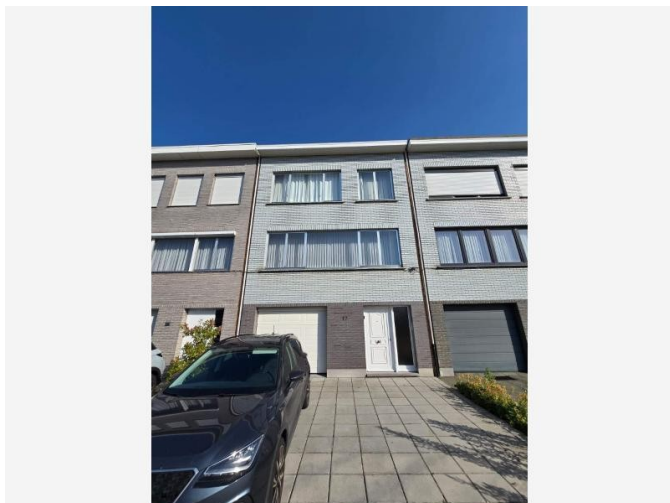
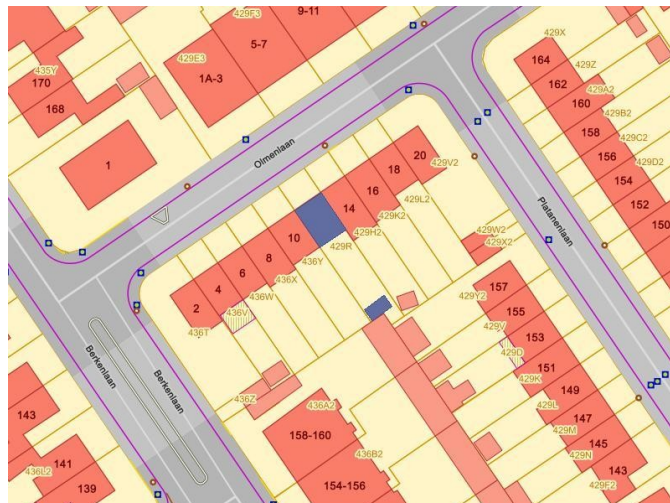
Eindconclusie:

**Asbestveilig** (maar niet asbestvrij)

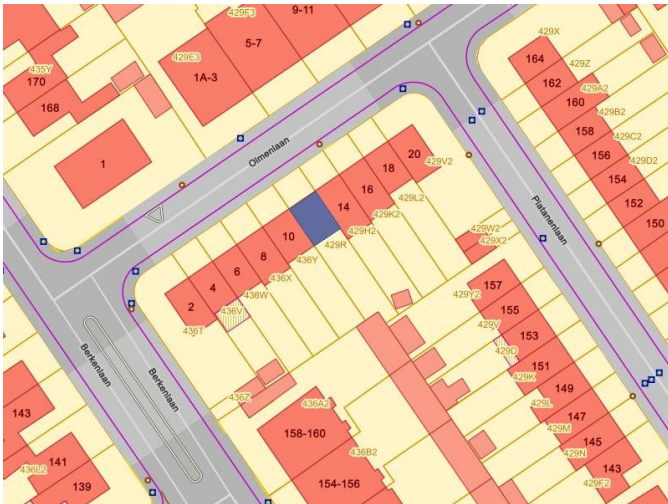
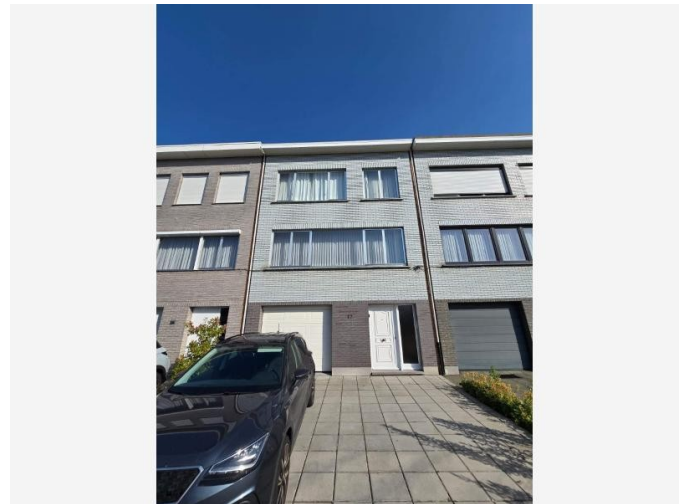
Tijdens de inspectie vastgesteld:

- 3 Asbestmaterialen**
- 2 Beperkingen**
- 0 Uitsluitingen
- 0 Roerende goederen
- 0 Puin, steenslag, (water)bodem
- 0 Adviezen
- 3 Geen asbest**

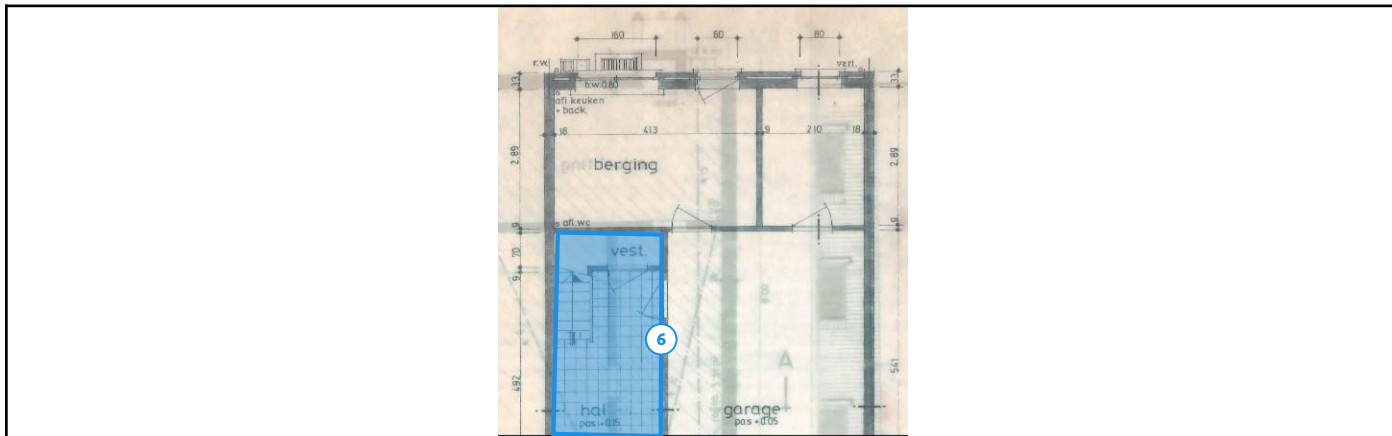
## Plan 1.3: Plan gelijkvloers kopie

| Beschrijving | Type | Actie |
|---|---|---|
| 6. Pleisterwerk plafonds | Geen asbest | - |

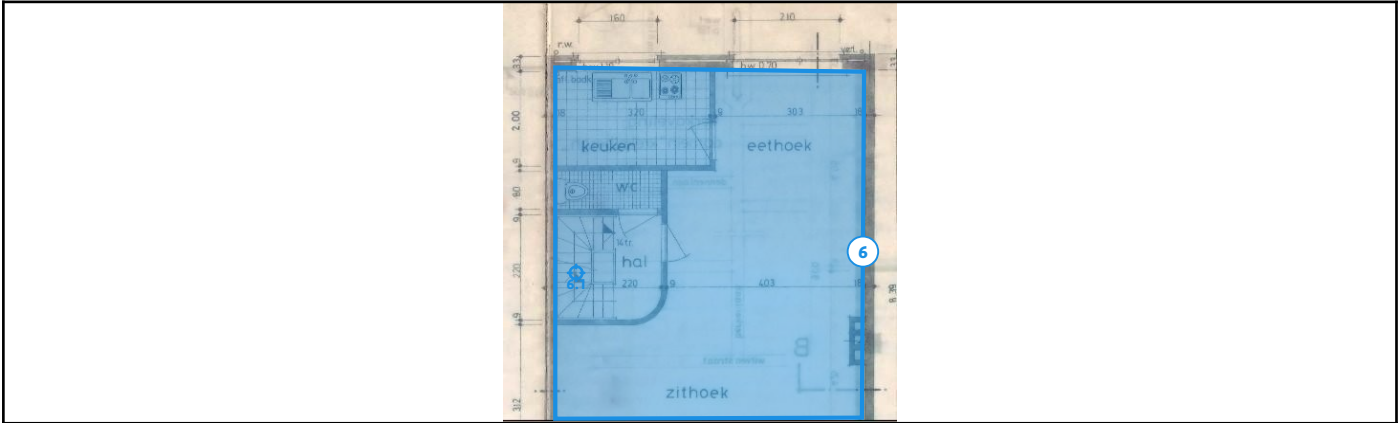
# Plan 1.5: Plan 1ste verdieping kopie

| Beschrijving | Type | Actie |
|---|---|---|
| 6.1 Code: MM02 | Mengmonster | - |

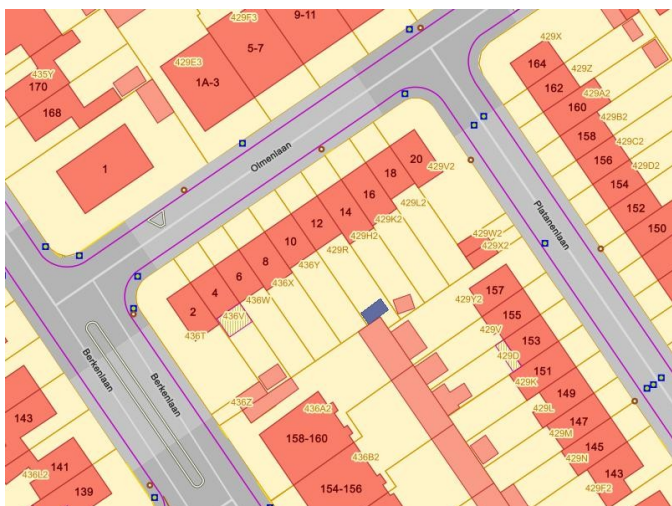
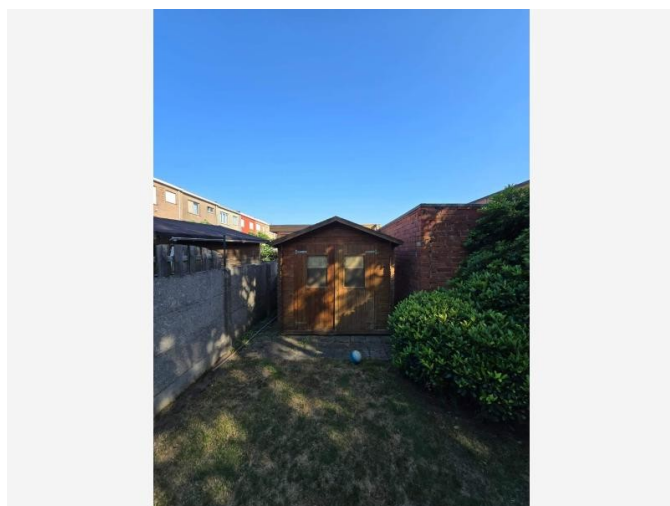
## Zone 2: Constructie

Tijdens de inspectie vastgesteld:

- 0 Asbestmaterialen
- 0 Beperkingen
- 0 Uitsluitingen
- 0 Roerende goederen
- 0 Puin, steenslag, (water)bodem
- 0 Adviezen
- 1 Geen asbest
