# Asbestinventarisatetest

Frans De Ceusterlei 50, 2900 Schoten

Attestnummer : **20260730-000293.001**

**Asbestveilig** (maar mogelijk niet asbestvrij)

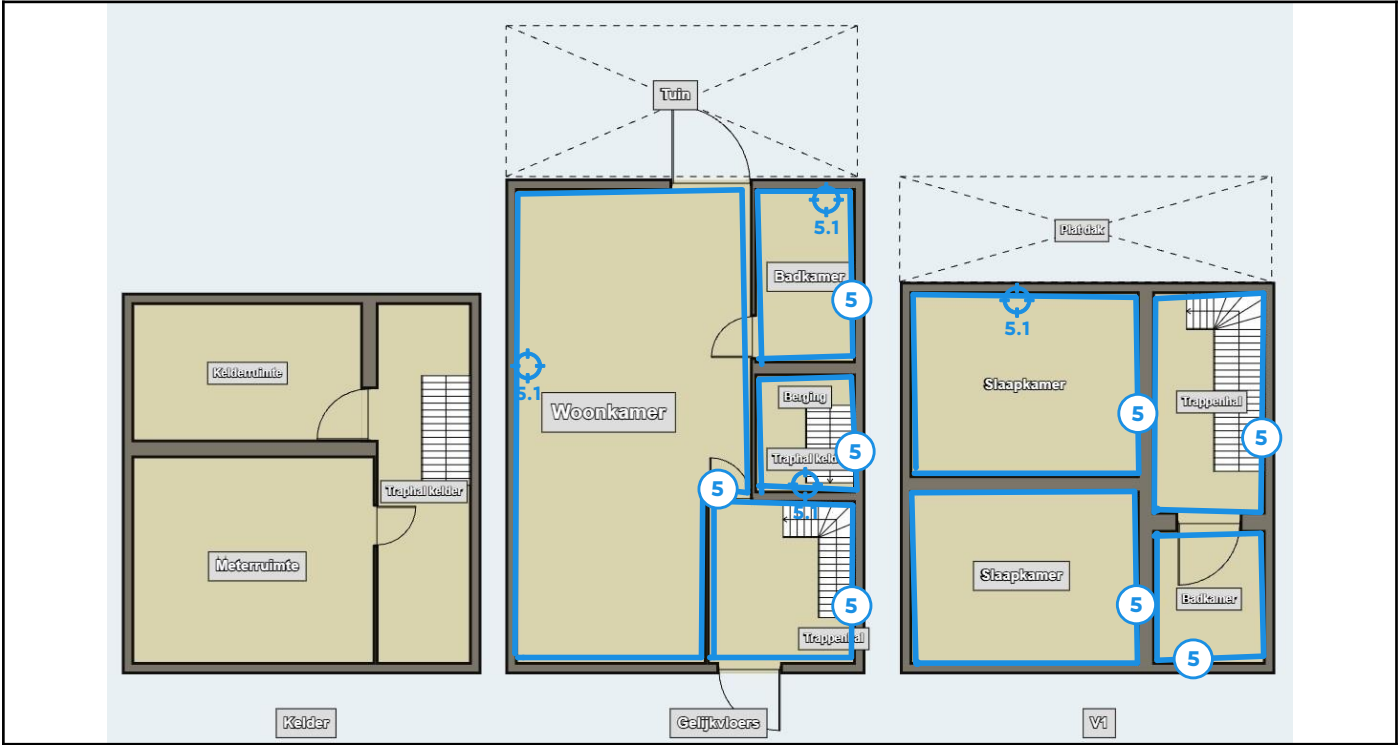
# Plan 1.1: Muren

| Beschrijving | Type | Actie |
|---|---|---|
| 5.1 Code: mm01: pleisterwerk muren | Mengmonster | - |

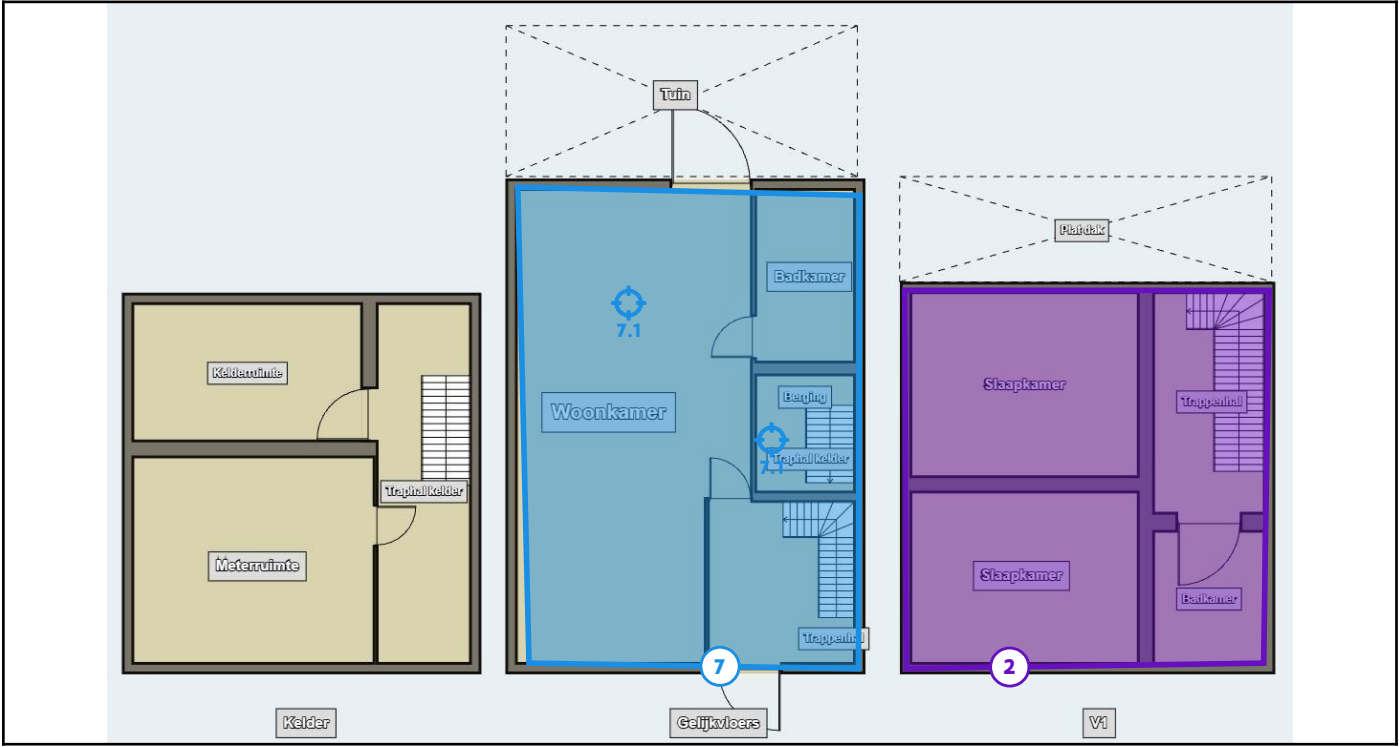
# Plan 1.2: Plafonds

| Beschrijving | Type | Actie |
|---|---|---|
| 7.1 Code: mm02 | Mengmonster | - |

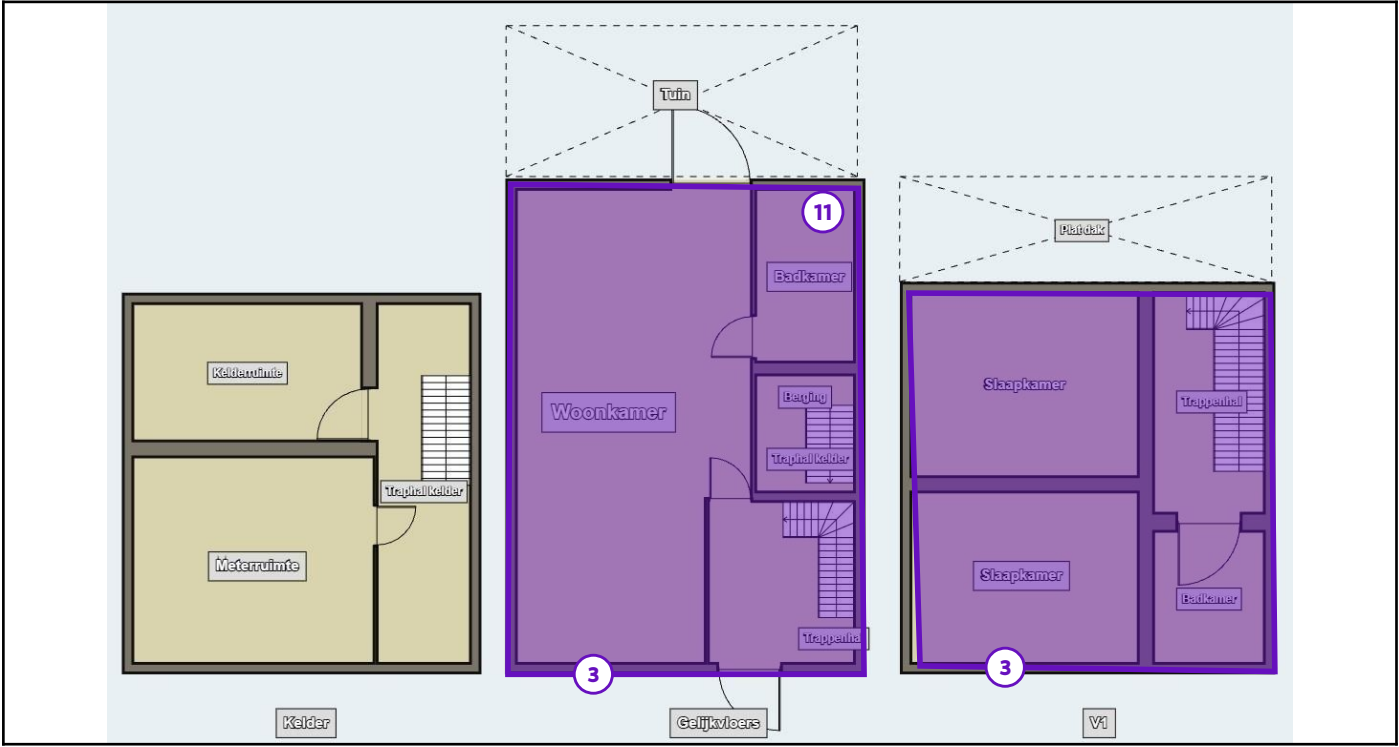
# Plan 1.3: Andere materialen

| Beschrijving | Type | Actie |
|---|---|---|
| 11. CV-ketel (niet verdacht) | Overige ruimte of materiaal | - |

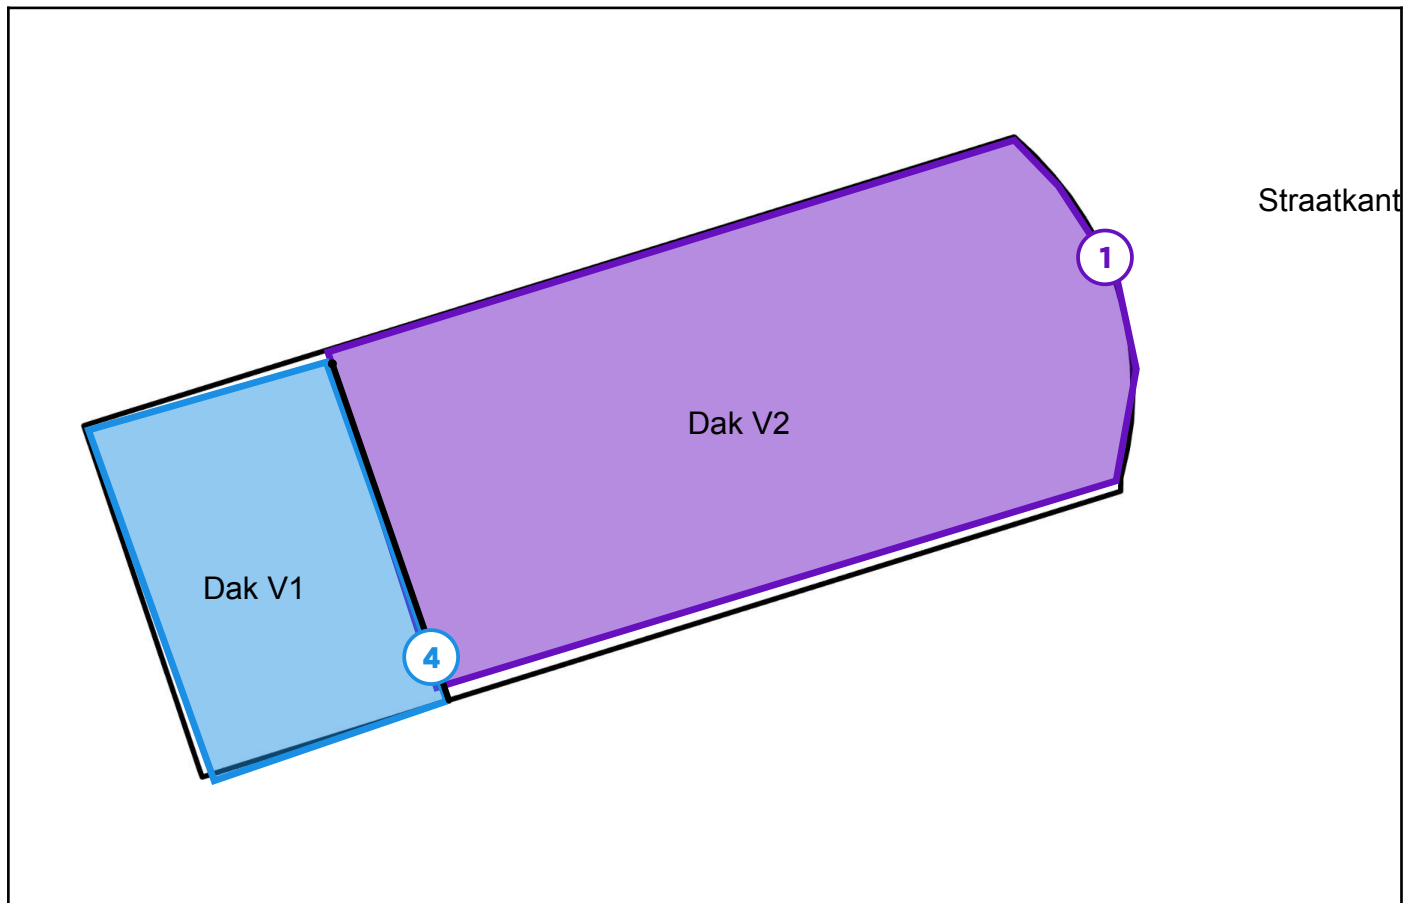
## Plan 1.4: Dak

| Beschrijving | Type | Actie |
|---|---|---|
| 4. Roofing plat dak | Geen asbest | - |

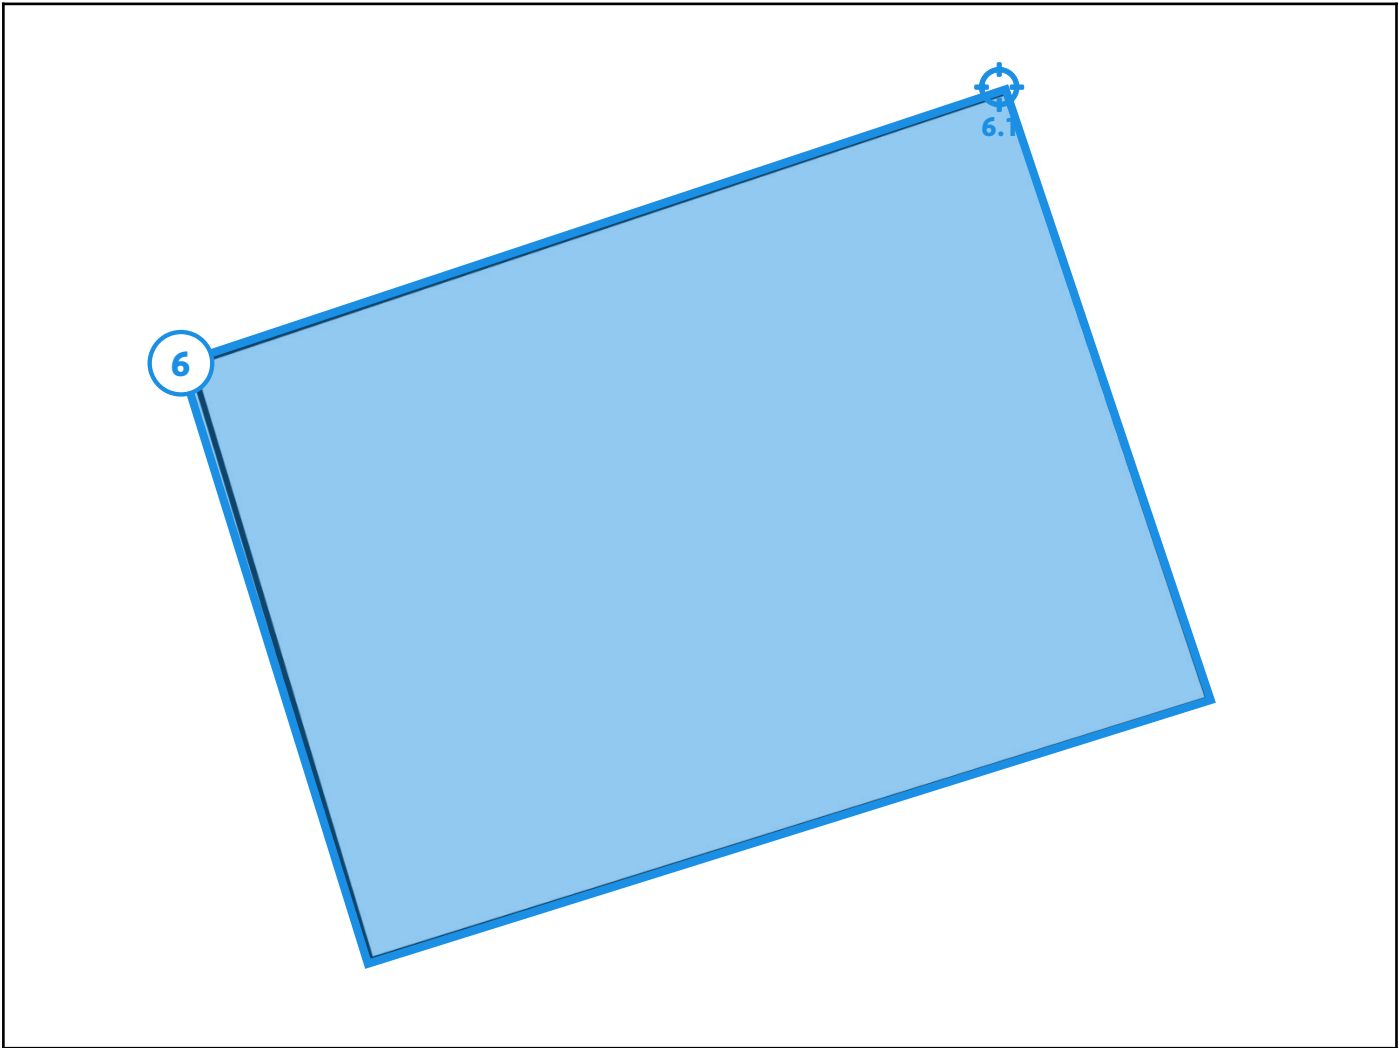
# Plan 2.1: Tuinhuis plan

| Beschrijving | Type | Actie |
|---|---|---|
| 6.1 Code: Roofing tuinhuis | Puntmonster | - |
