# Asbestinventarisatattest

Aartselaarstraat 255, 2660 Antwerpen

Attestnummer : 20260821-000073.000

**Asbestveilig** (maar niet asbestvrij)

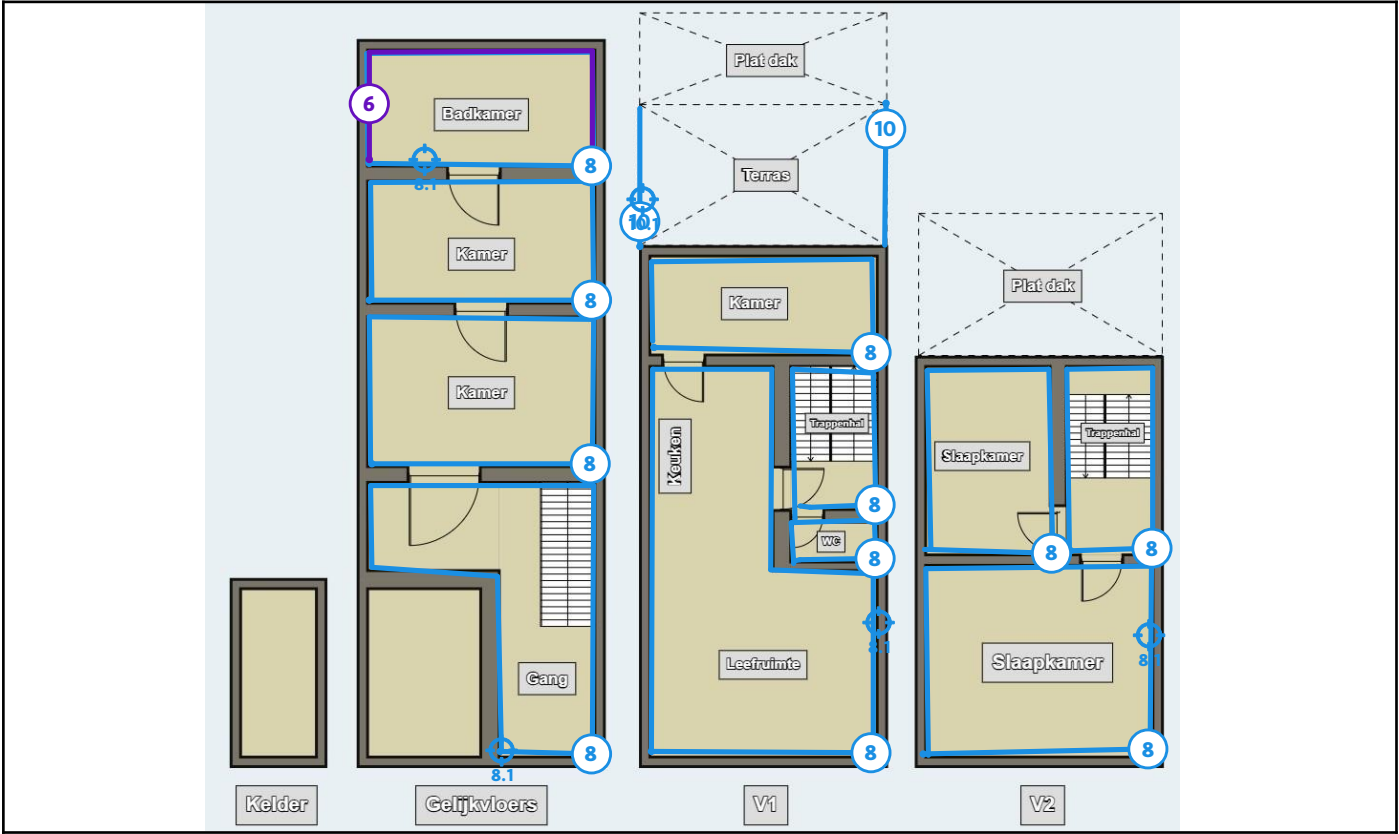
# Plan 1.1: Muren

| Beschrijving | Type | Actie |
|---|---|---|
| 10.1 Code: mm02: crepi terras | Puntmonster | - |

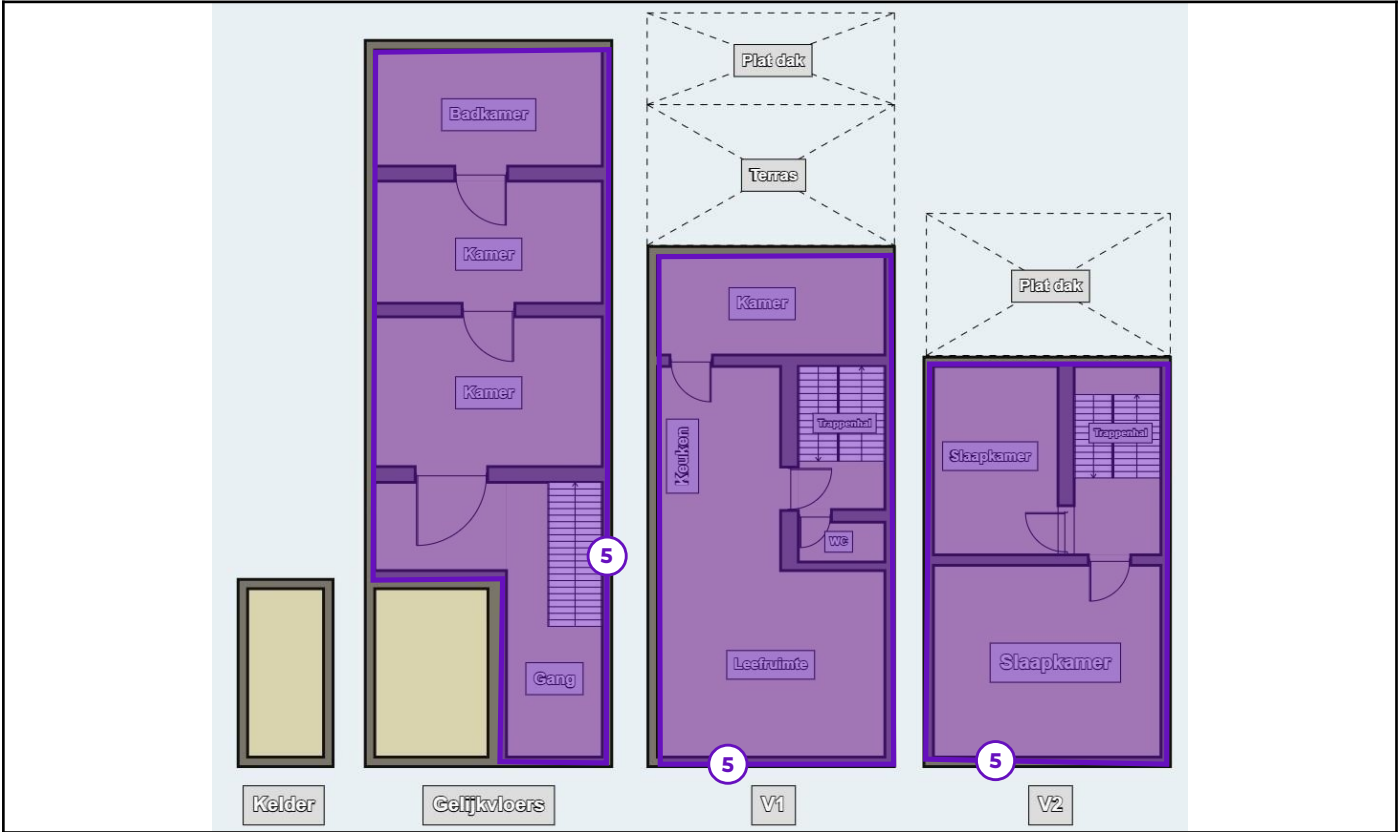
# Plan 1.2: Plafonds

| Beschrijving | Type | Actie |
|---|---|---|
| 5. Plafonds bestaande uit voorzetpanelen | Advies | - |

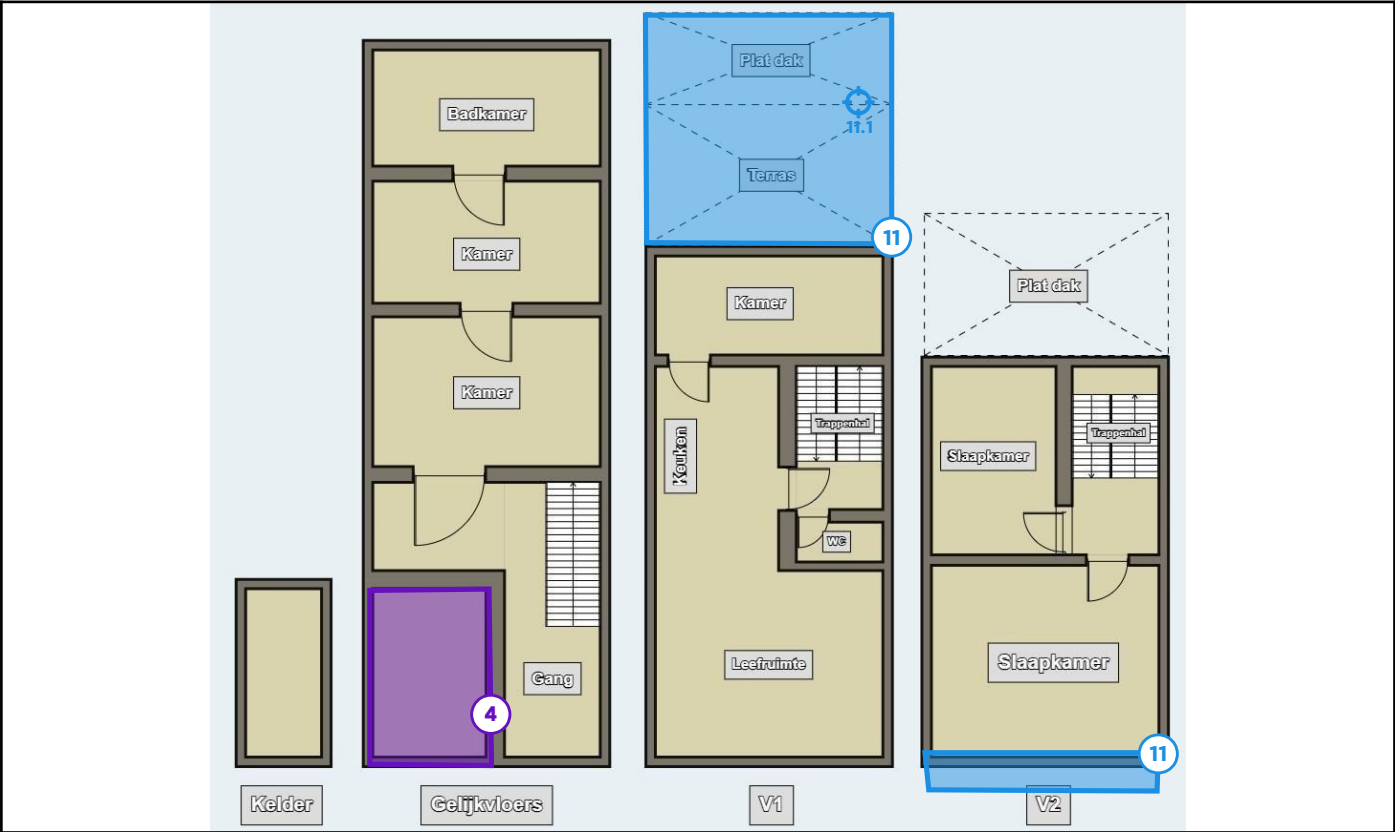
# Plan 1.3: Andere materialen

| Beschrijving | Type | Actie |
|---|---|---|
| 11.1 Code: mm03: roofing plat dak | Puntmonster | - |

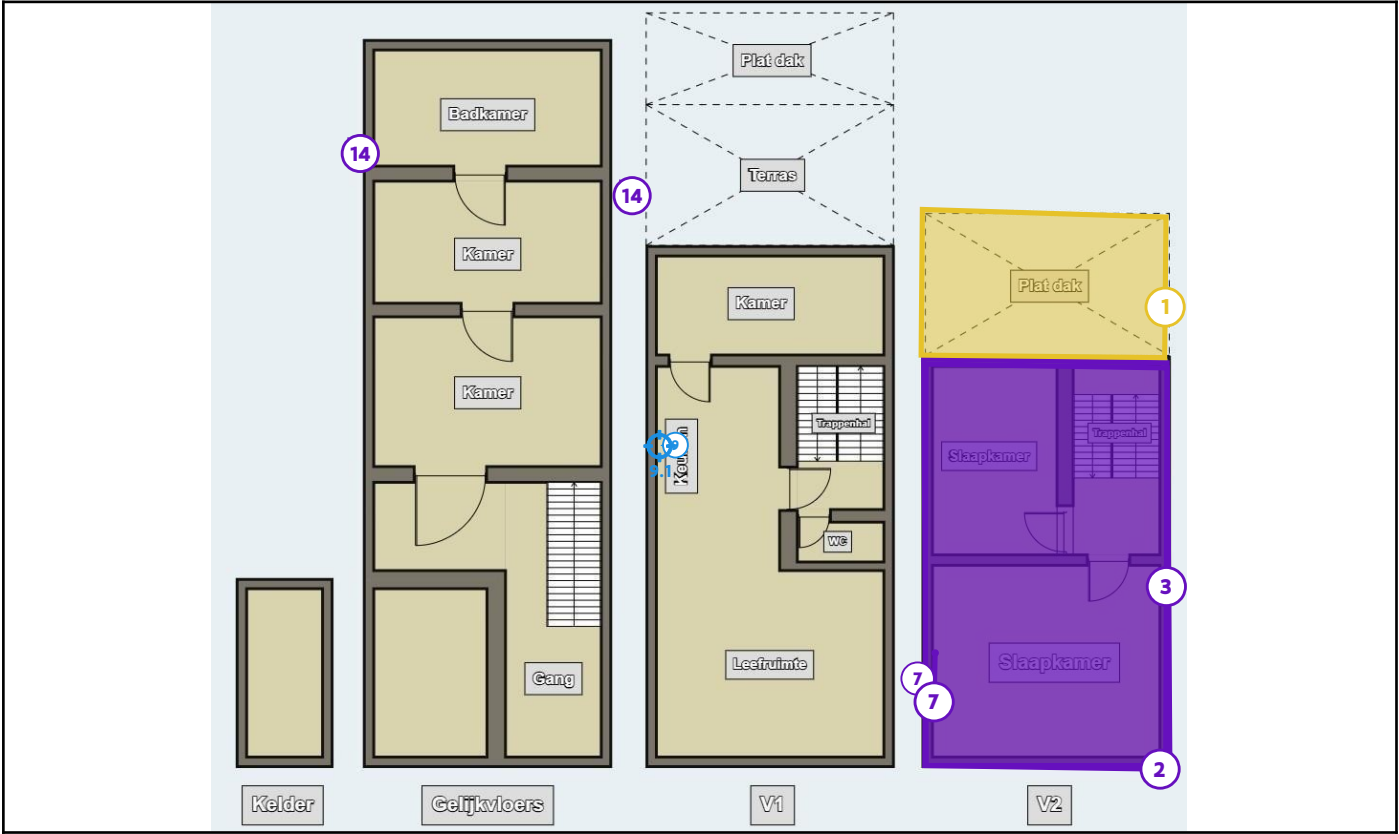
# Plan 1.4: Andere materialen 1

| Beschrijving | Type | Actie |
|---|---|---|
| 14. Rookgaskanaal plat dak (niet verdacht) | Overige ruimte of materiaal | - |
