# Asbestinventarisatetest

Bisschoppenhoflaan 160, 2100 Antwerpen  
Gemeenschappelijke delen

Attestnummer : 20260708-000040.000

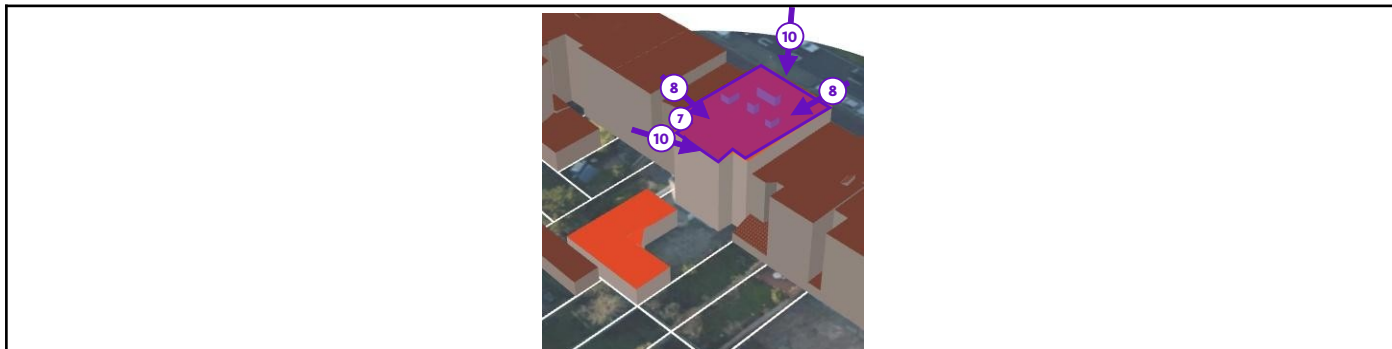
## Plan 1.6: 3D-schets achter

| Beschrijving | Type | Actie |
|---|---|---|
| 10. Materialen onder dakbedekking | Beperking | - |

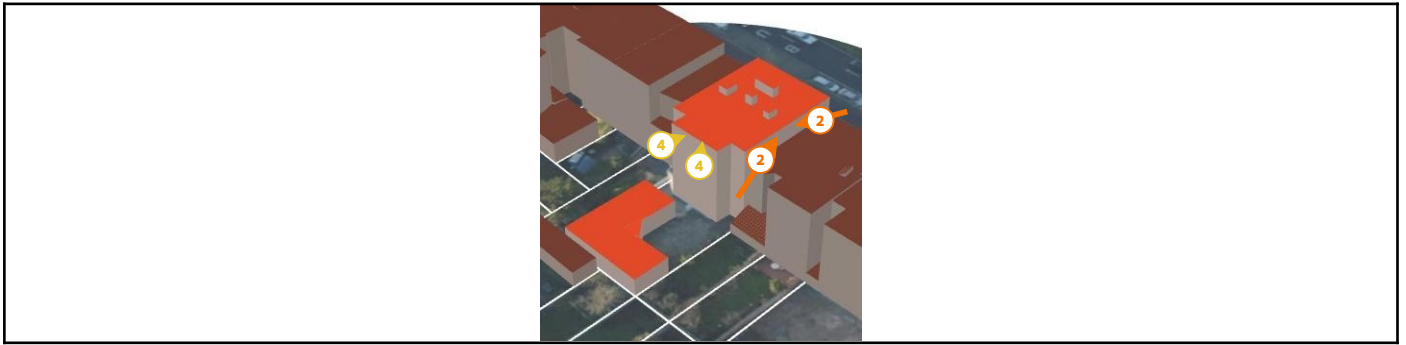
## Plan 1.7: 3D-schets achter kopie

| Beschrijving | Type | Actie |
|---|---|---|
| 4. Bitumineuze gevelbekleding | Asbestmateriaal | Zorgvuldig beheren |

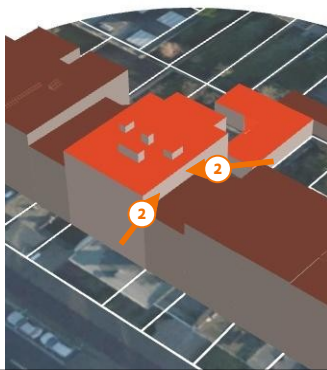
## Plan 1.8: 3D-schets voor

| Beschrijving | Type | Actie |
|---|---|---|
| 2. Gevelleien | Asbestmateriaal | <a href="#">Verwijderen</a> |
