# Asbestinventarisatetest

Lange Beeldekensstraat 207, 2060 Antwerpen

Attestnummer : 20260817-000291.000

**Niet-asbestveilig**

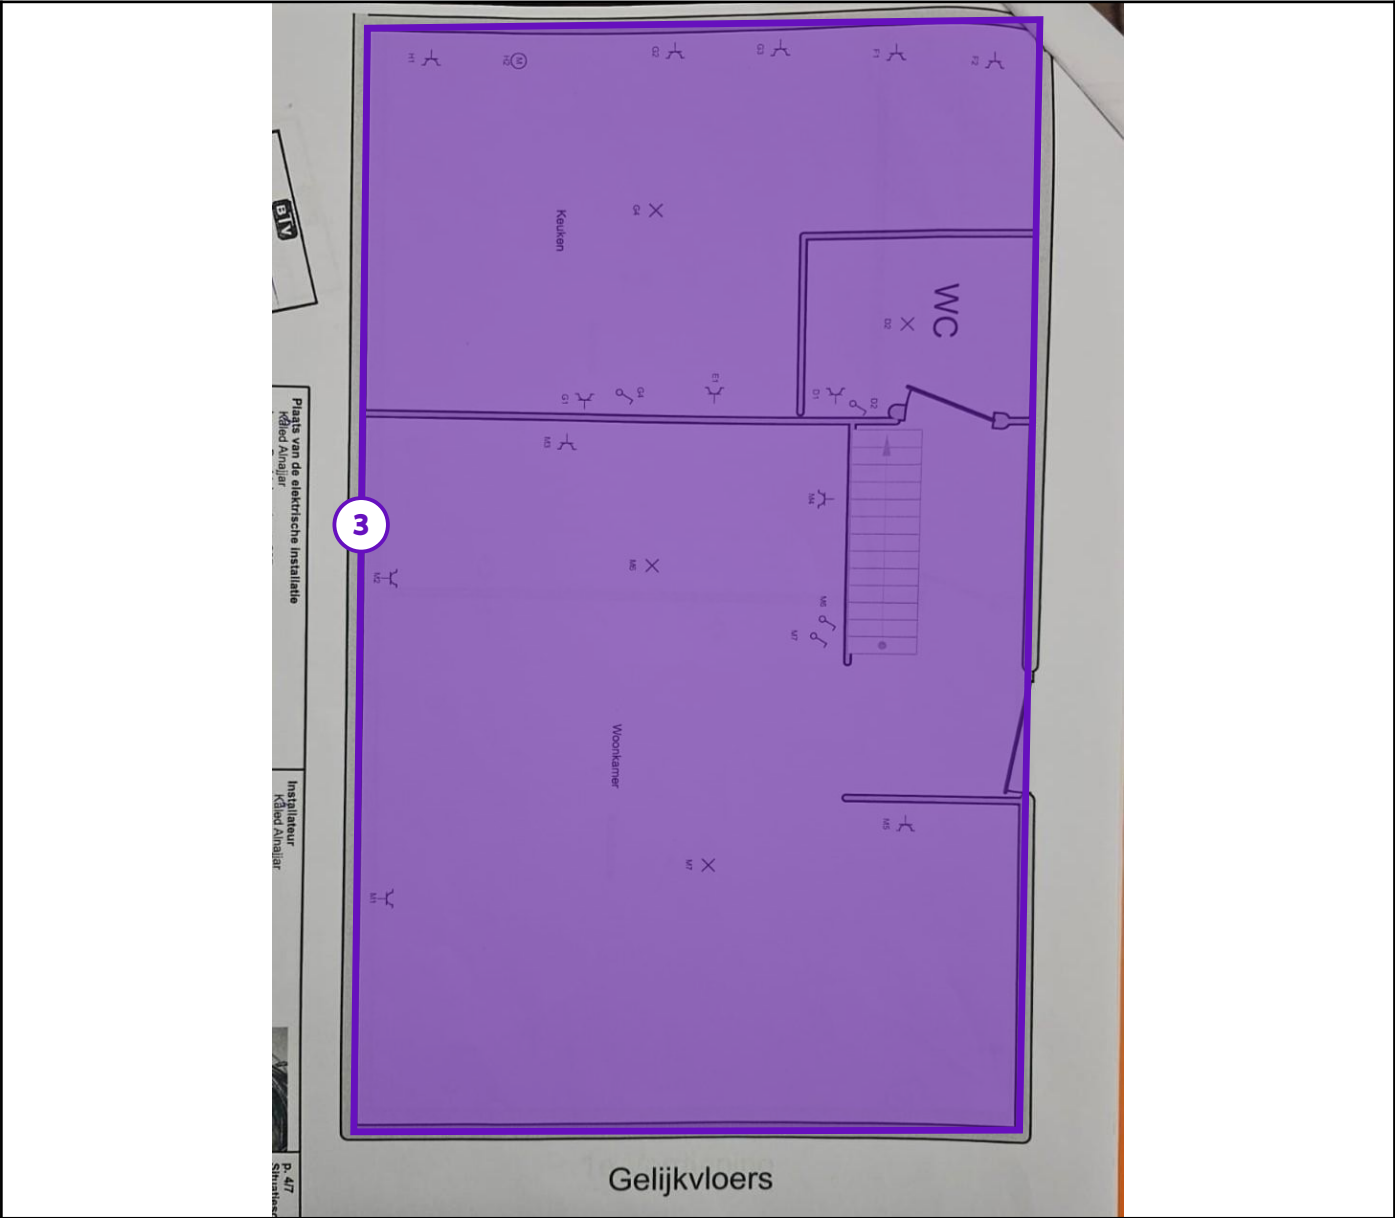
# Plan 1.3: Gelijkvloers - Plafonds

| Beschrijving | Type | Actie |
|---|---|---|
| 3. Verlaagde plafonds: hout/pvc/gipskarton | Advies | - |

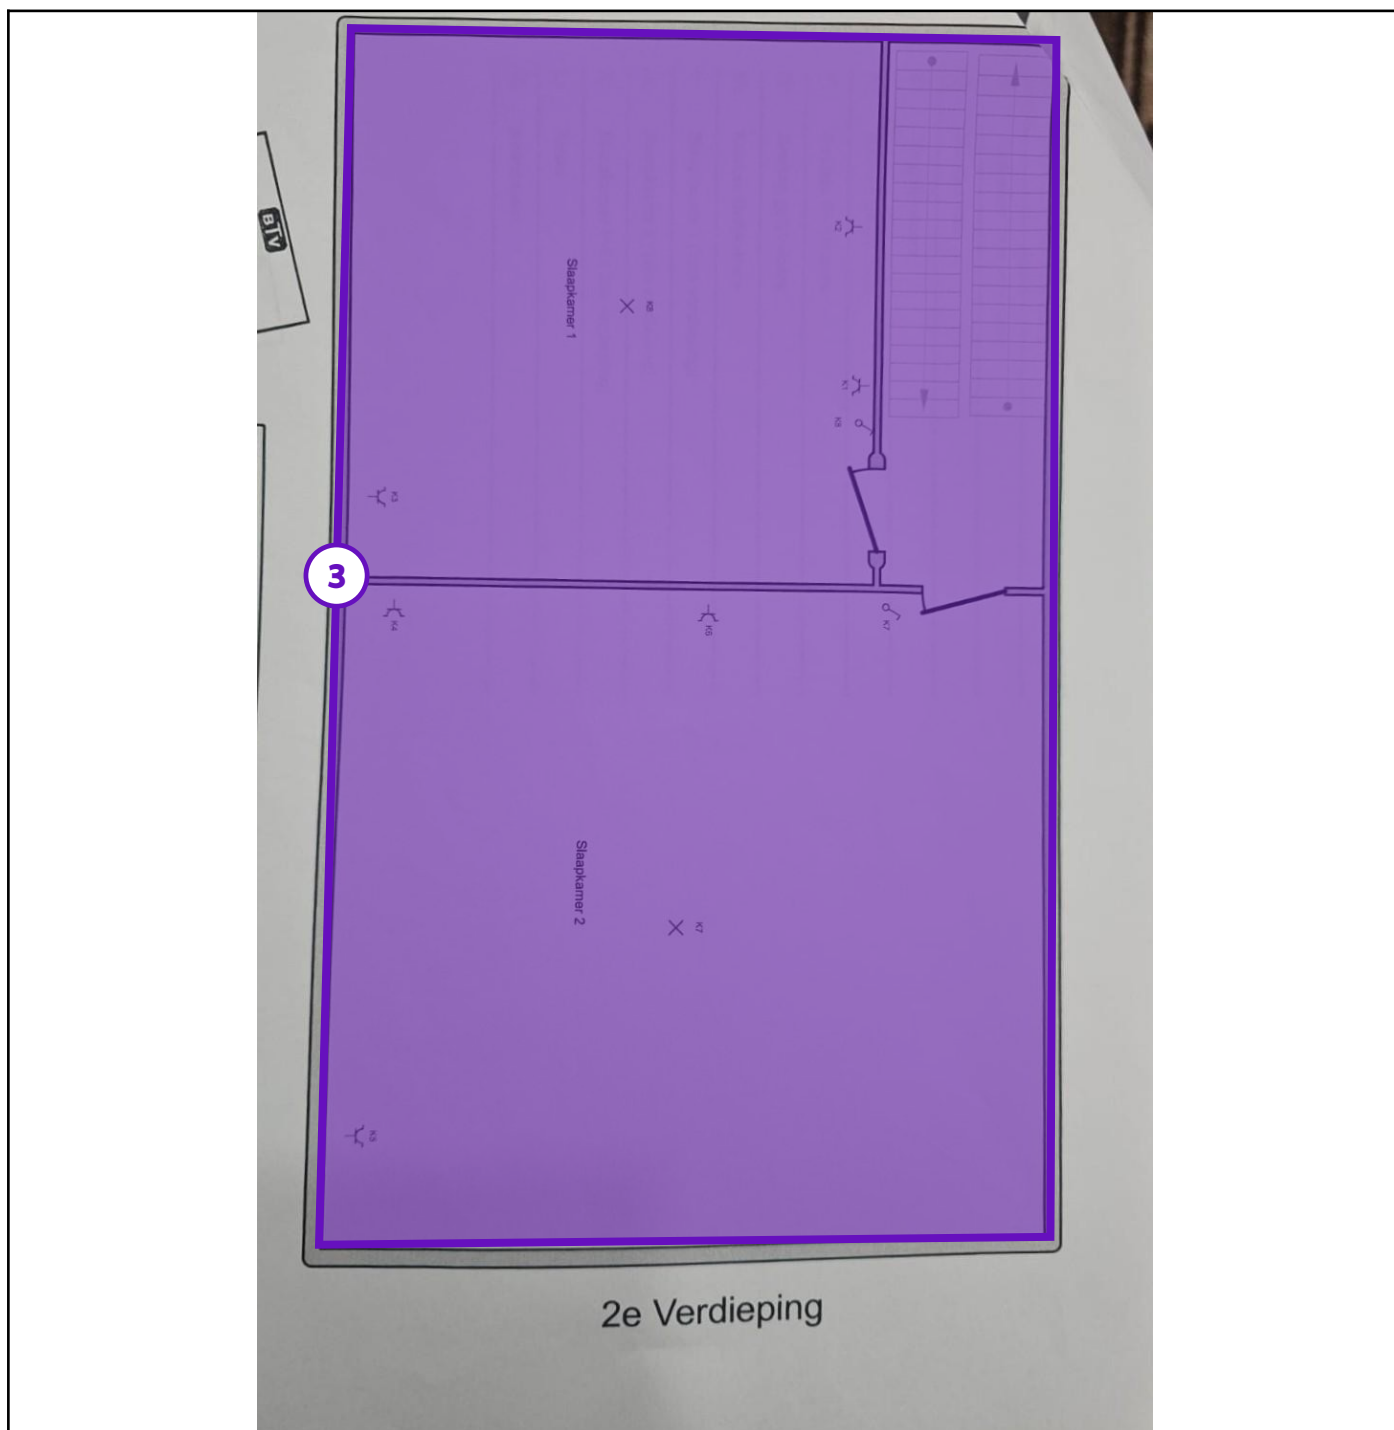
## Plan 1.7: Tweede verdieping - Plafonds

| Beschrijving | Type | Actie |
|---|---|---|
| 3. Verlaagde plafonds: hout/pvc/gipskarton | Advies | - |
