# Asbestinventarisatattest

Eikelstraat 22/001, 2600 Antwerpen

Attestnummer : 20260203-000041.000

**Niet-asbestveilig**

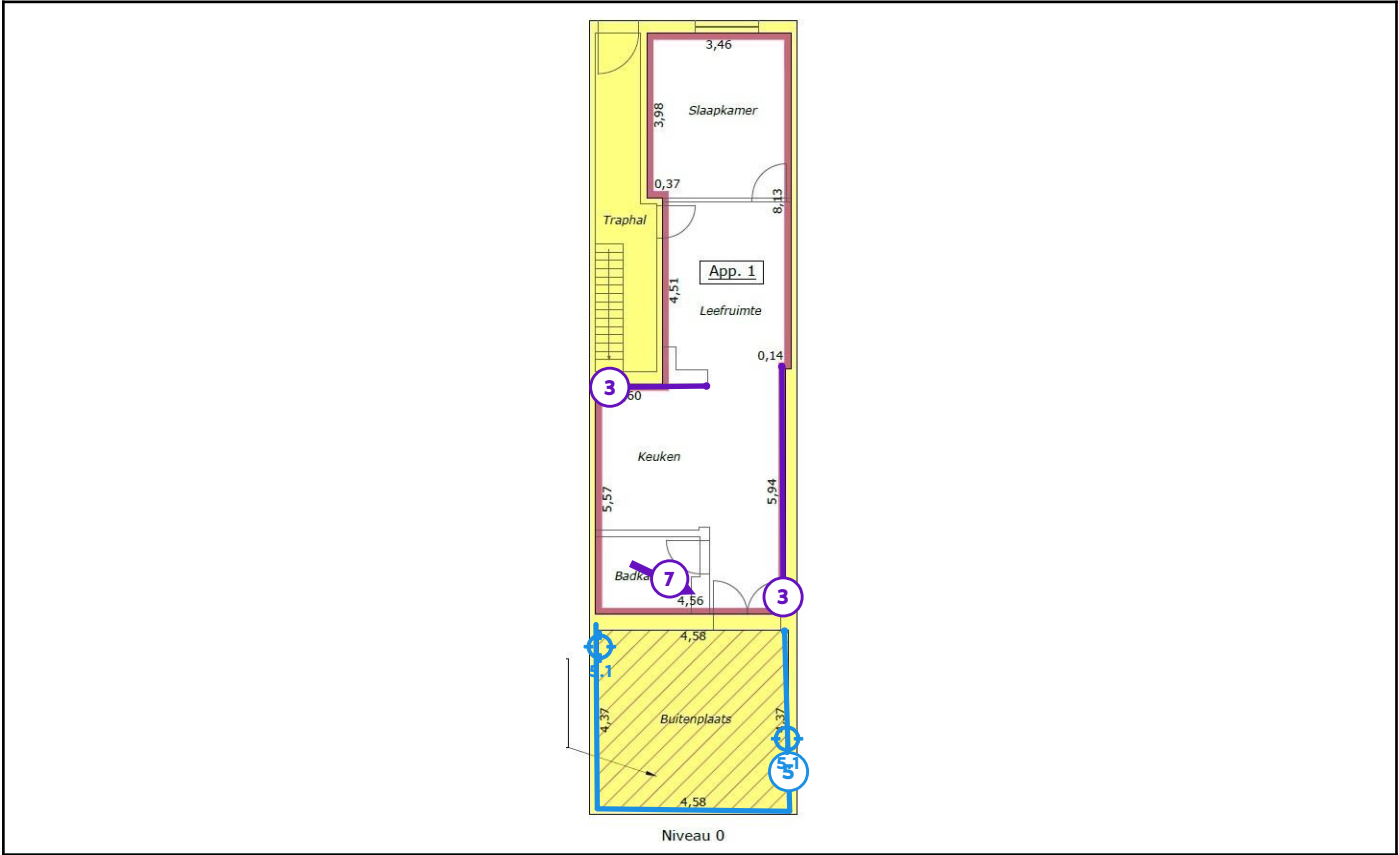
# Plan 1.1: plan gvl

| Beschrijving | Type | Actie |
|---|---|---|
| 7. CV-ketel (niet verdacht) | Overige ruimte of materiaal | - |

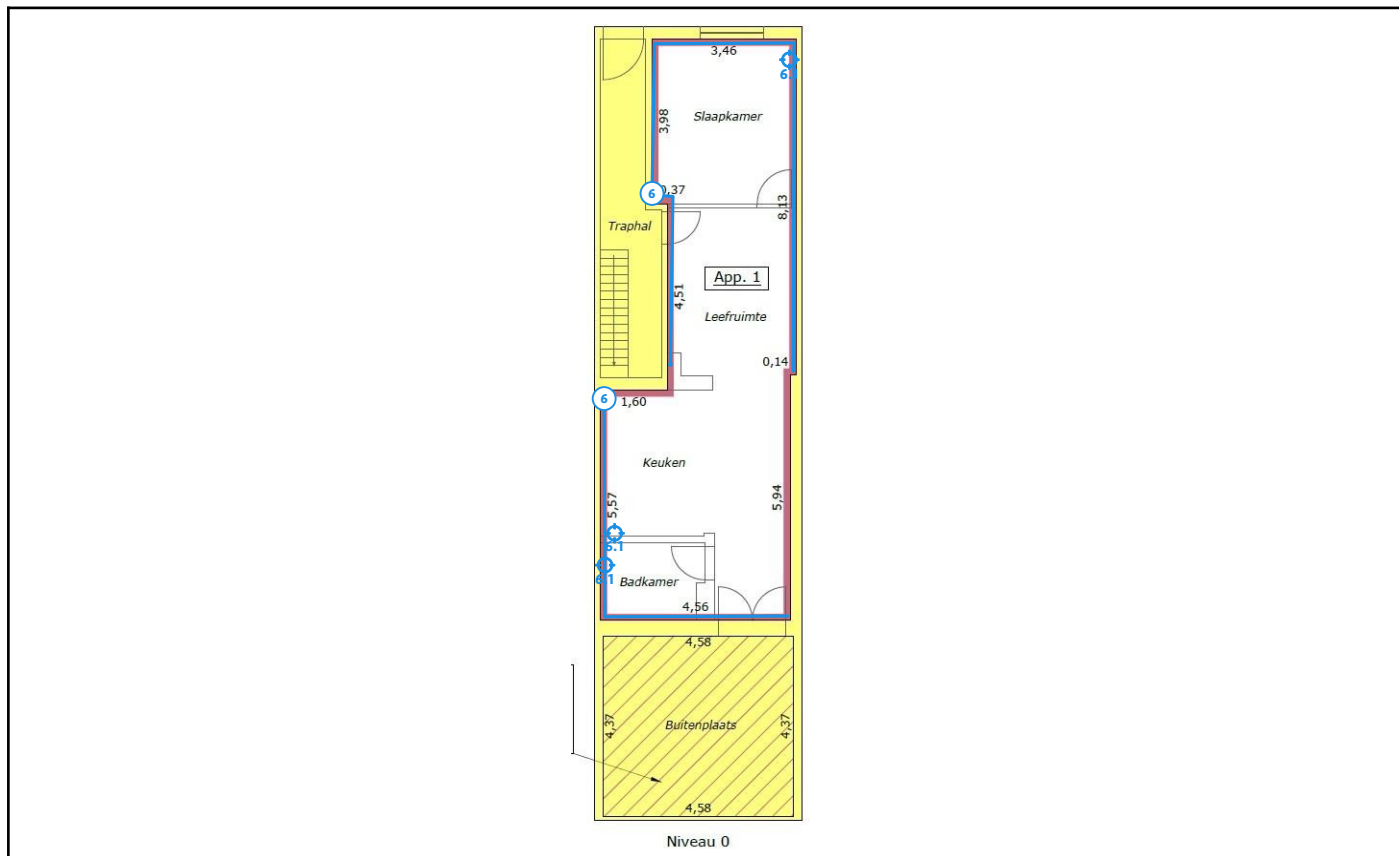
## Plan 1.2: plan gvl

| Beschrijving | Type | Actie |
|---|---|---|
| 6.1 Code: 1 | Mengmonster | - |

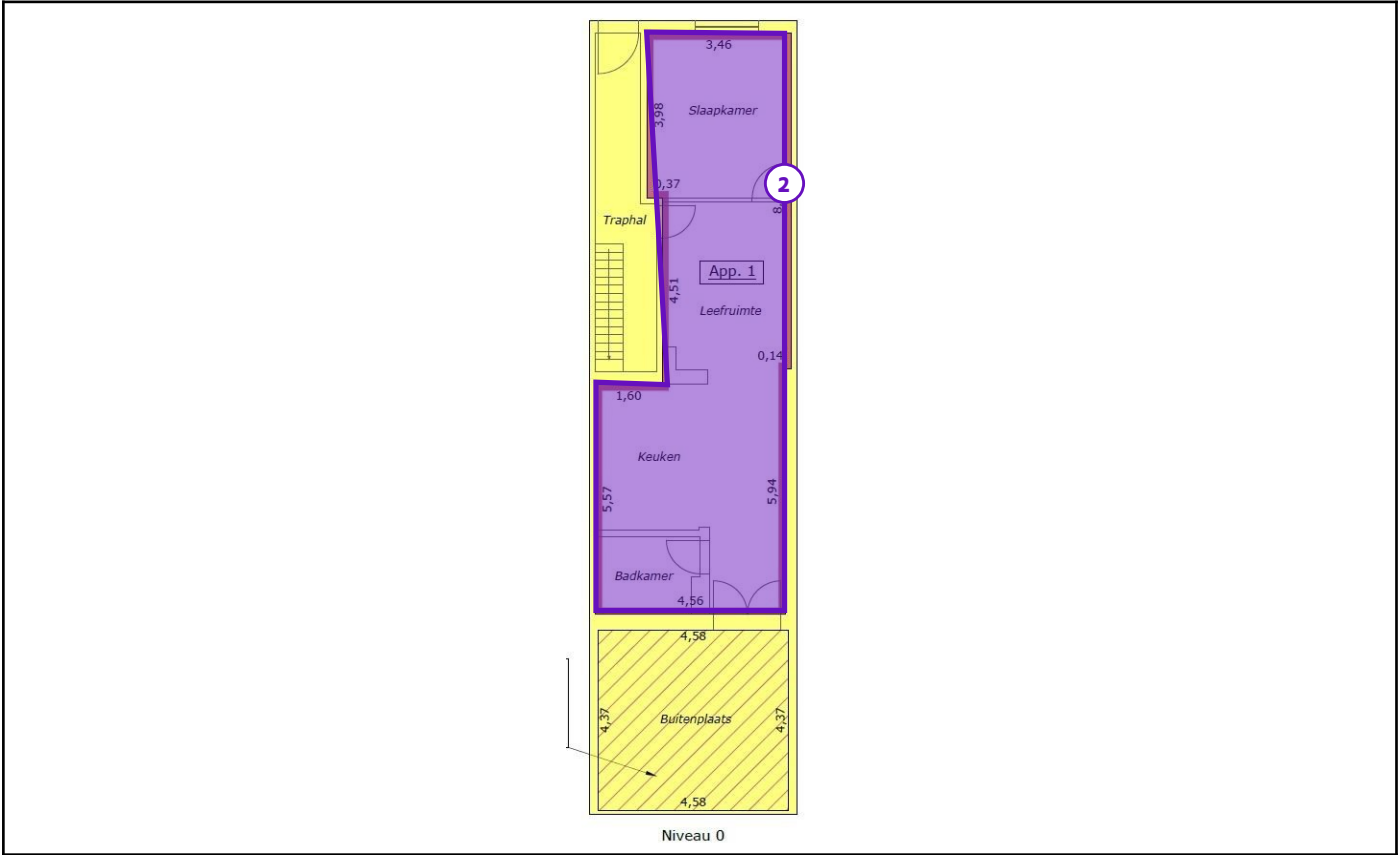
# Plan 1.3: plan gvl

| Beschrijving | Type | Actie |
|---|---|---|
| 2. verlaagde plafonds met niet verdacht materiaal | Advies | - |
