# Asbestinventarisatattest

Eikelstraat 22/201, 2600 Antwerpen

Attestnummer : 20260203-000156.000

## Zone 1: app 2V

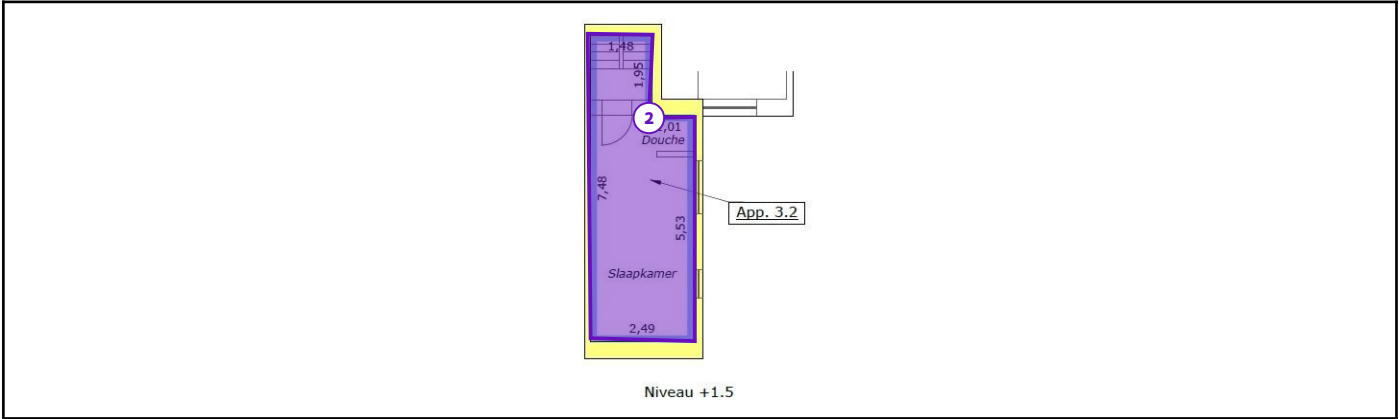
# Plan 1.1: plan 1,5V

| Beschrijving | Type | Actie |
|---|---|---|
| 2. verlaagde plafonds met niet verdacht materiaal | Advies | - |

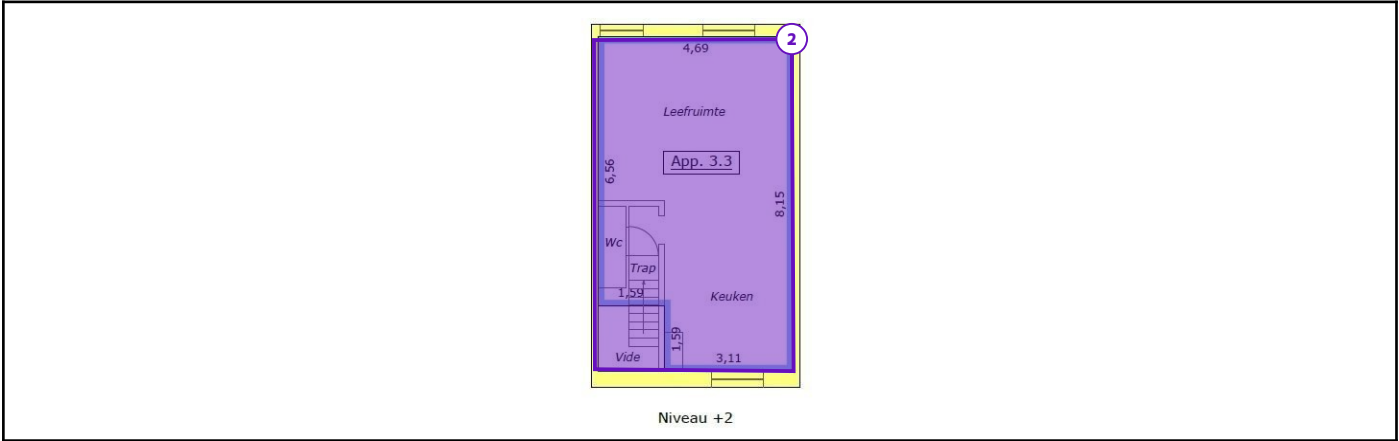
# Plan 1.4: plan 2V

| Beschrijving | Type | Actie |
|---|---|---|
| 2. verlaagde plafonds met niet verdacht materiaal | Advies | - |
